Calidad de la Movilidad en Buenos Aires

Eduardo A. Vasconcellos (coordinación y texto), Adolfo Mendonça (organización de los datos), Olímpio Melo Álvares (asesoría medio ambiente), Helcio Raymundo (asesoría transporte colectivo), Luis Marcelo Teixeira Alves (apoyo a la preparación de datos)

Vasconcellos, E. A., Mendonça, A., Álvares, O. M., Raymundo, H., & Alves, L. M. T. (2018). *Calidad de la Movilidad en Buenos Aires. Caracas*. Recuperado a partir de scioteca.caf.com

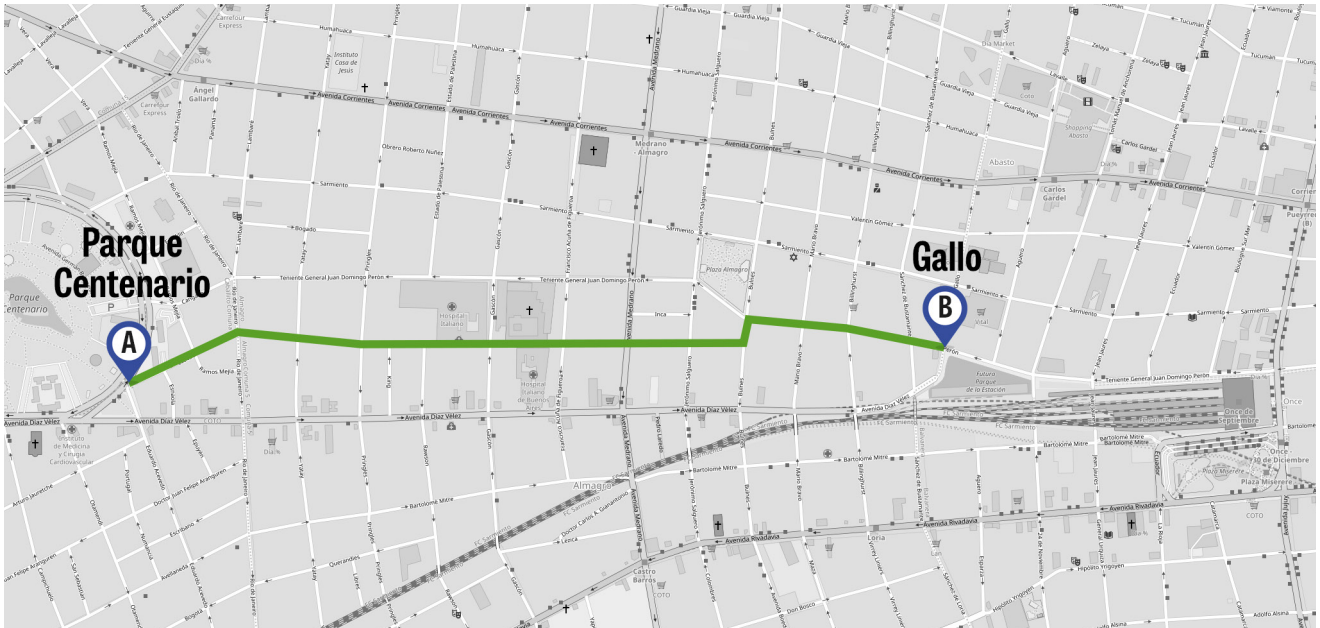
Figura 2. Corredor Potosí-Perón. Este tramo comprende diecisiete cuadras, con una longitud total de 1,845 km, variando entre 75,6 metros y 156,1 metros de ancho.

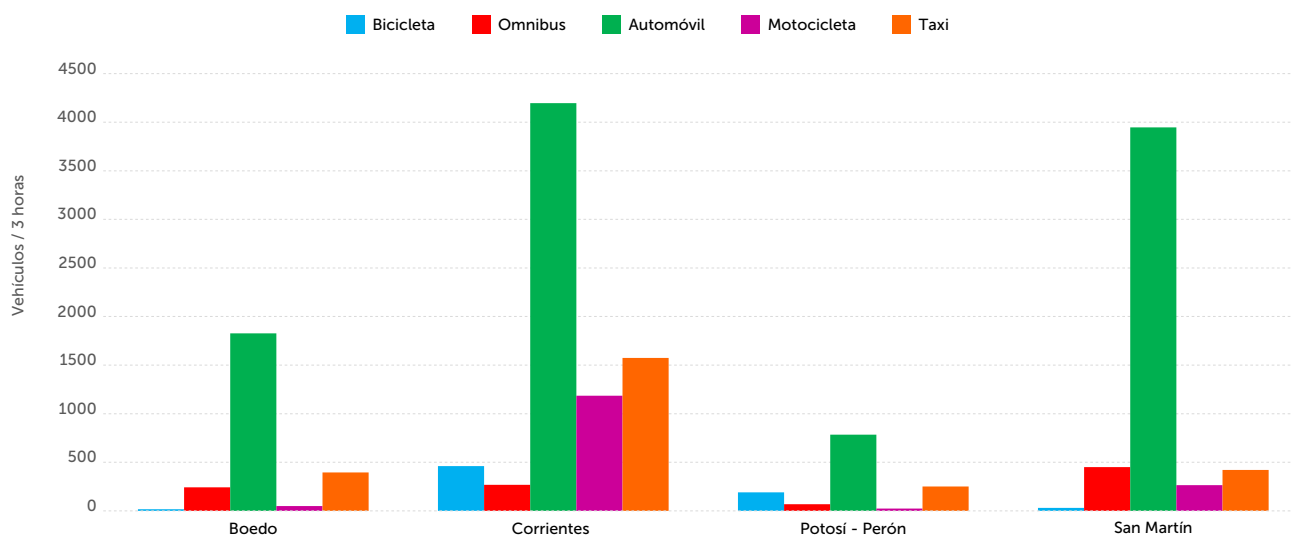
Figura 5. Reparto modal de cantidad de vehículos en los cuatro ejes. Fuente: elaboración propia

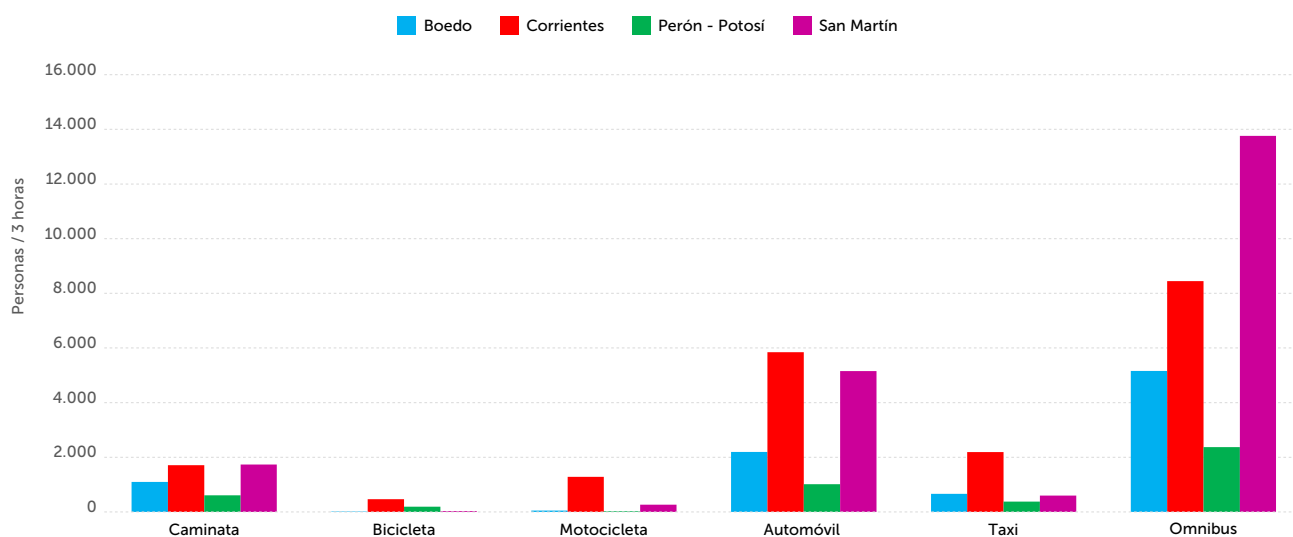
Figura 6. Reparto modal de personas en los cuatro ejes. Fuente: elaboración propia

Respecto al uso de ómnibus y de transporte motorizado individual (automóviles, motocicletas y taxis), el ómnibus sirve a la mayor cantidad de personas en los ejes San Martín, Potosí-Perón y Boedo, y el corredor Corrientes tiene una cantidad más grande circulando en el transporte individual motorizado (automóviles, motocicletas y taxis).

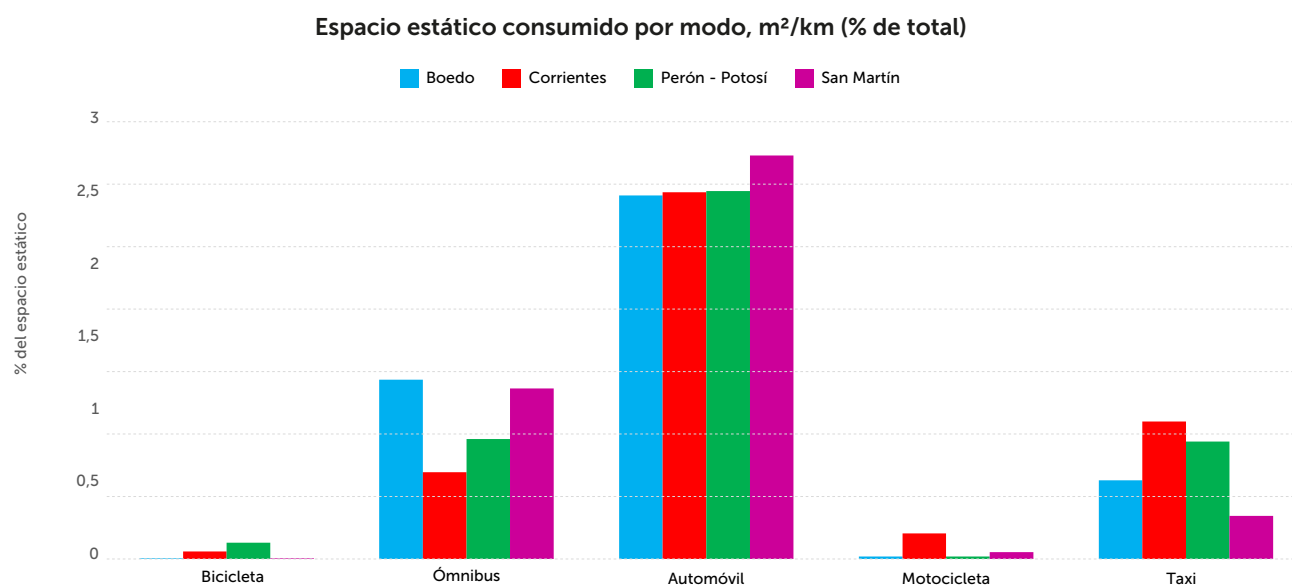
Figura 12. Consumo estático de espacio vial (%). Fuente: elaboración propia

Eje vial	Bicicleta	Ómnibus	Automóvil	Motocicleta	Taxi
Boedo	0,1	28,7	58,2	0,4	12,6
Corrientes	1,2	13,9	58,7	4,1	22,0
Potosí-Perón	2,6	19,2	58,9	0,4	18,8
San Martín	0,1	27,3	64,6	1,1	6,9
Promedio	1,0	22,3	60,1	1,5	15,1

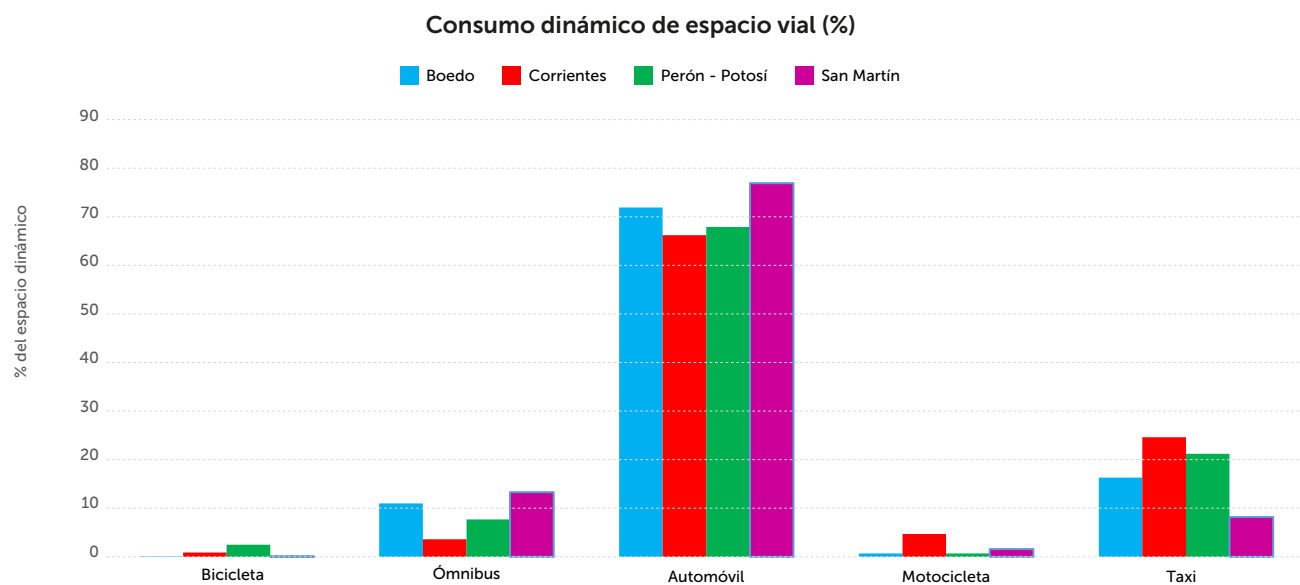
Figura 13. Consumo dinámico de espacio vial (%). Fuente: elaboración propia

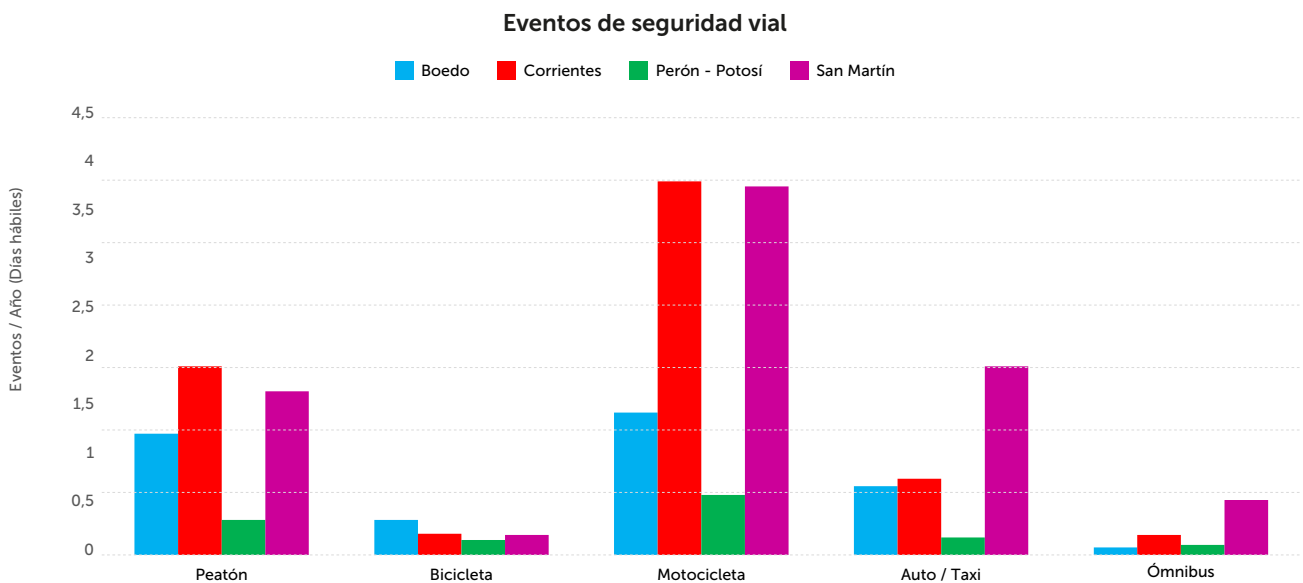
Figura 22. Riesgo de accidentalidad por modo motorizado. Fuente: elaboración propia

Para hacer reflexiones sobre la seguridad del tránsito, es necesario analizar la peligrosidad relativa de cada modo. El grado de inseguridad vial ha sido estimado comparando, para cada modo, la cantidad de eventos de inseguridad y la exposición al riesgo, traducida por las distancias recorridas anualmente por cada tipo de vehículo (en días hábiles). La Tabla 125 y la Figura 22 resumen estos resultados. Es posible observar que el riesgo de accidentalidad más alto es de las motocicletas, conforme a lo verificado por la literatura internacional e indicando un problema que viene agravándose en América Latina en la última década. Un punto interesante es que la peligrosidad de las motos ha sido mucho

Eje vial	Peatón	Motocicleta	Automóvil/Taxi	Ómnibus
Boedo	2,7	68,2	0,7	0,4
Corrientes	3,0	8,4	0,4	0,3
Potosí-Perón	0,9	34,8	0,3	0,6
San Martín	3,4	39,7	1,3	3,8
