# **ESTRADAS RURAIS**

Estradas rurais, uma porta para o desenvolvimento e conectividade territorial / Brasil

Editor: CAF

Aislan Buhler

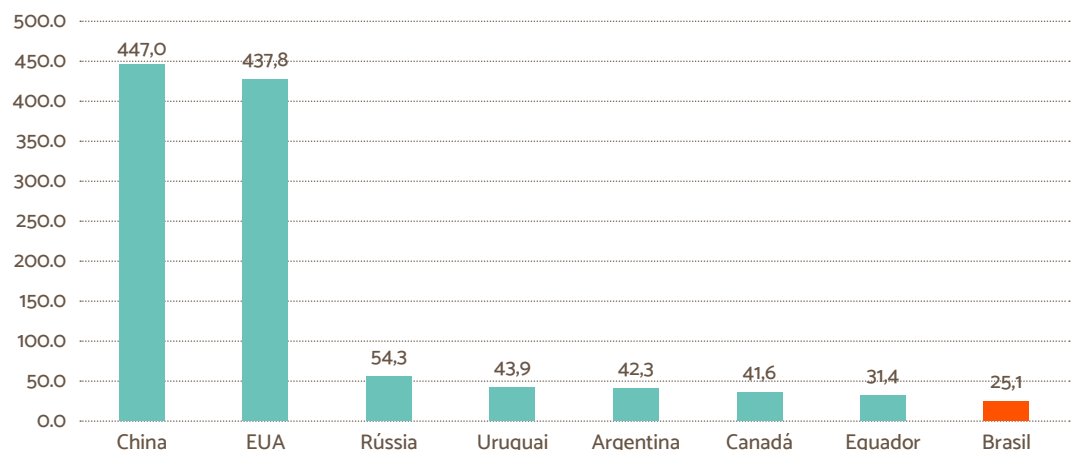
**FIGURA 1. DENSIDADE DA MALHA DE RODOVIAS PAVIMENTADAS**

Um dos principais fatores de desequilíbrio populacional entre cidade e campo, que se reflete em graves problemas socioeconômicos, e o crescente êxodo rural, é a reduzida oferta de rodovias asfaltadas quando se avalia a totalidade do território nacional. Mesmo que este critério de densidade de redes de rodovias não seja uniforme em todo o país, ele representa uma medida adequada para comparar as condições de infraestrutura. A malha brasileira é muito pequena, especialmente quando comparada com países de similar extensão territorial, como a China, Estados Unidos, Rússia e Canadá, mas a fragilidade ainda é mais evidente em relação a países da América Latina, como Uruguai, Argentina e Equador (2) Figura 1.

O indicador de densidade de rodovias mostra que o Brasil tem uma malha pouco pavimentada, tanto em relação a sua área total, como em relação a outros países. Sabendo da heterogeneidade do país e da baixa disponibilidade de modais de transporte, fica evidente que a malha nacional é precária e composta principalmente por caminhos rurais sem pavimentação. Esta falta de disponibilidade de estradas e as más condições de conservação das mesmas geram atrasos no desenvolvimento e altos custos para um país continental que possui mais de 25% da sua geração de receitas concentrada no escoamento e exportação de cereais.

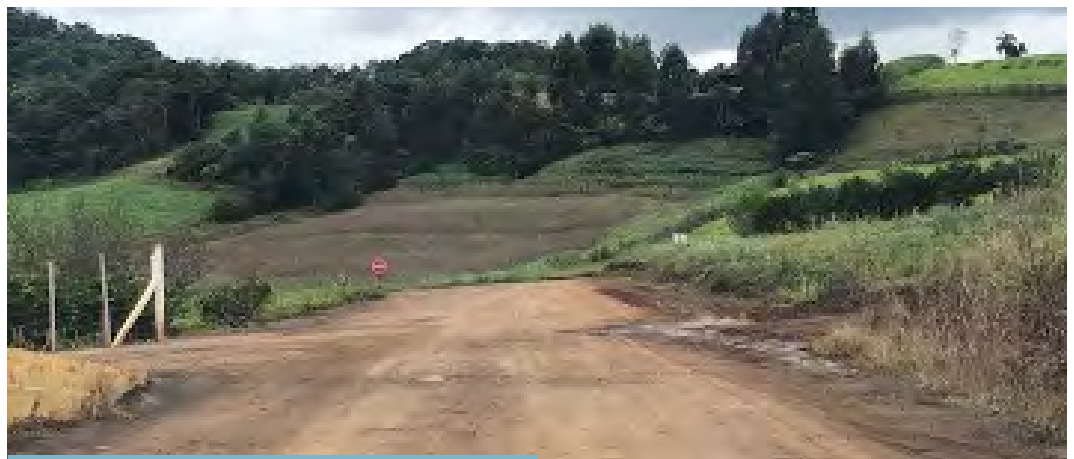
Figura 5. Caminho rural em Santa Catarina

A associação do aumento do volume de tráfego (muito frequente devido ao desenvolvimento agrícola), dificuldade de escoamento de água em períodos chuvosos e a capacidade de suporte da estrutura (revestimento) são fatores fundamentais para a deterioração das estradas e o alto investimento para sua manutenção. A Figura 5 mostra uma estrada rural em boas condições em que a falta de drenagem superficial provoca a formação de zonas de falha da estrutura na borda devido à saturação da camada e aparecimento de buracos.

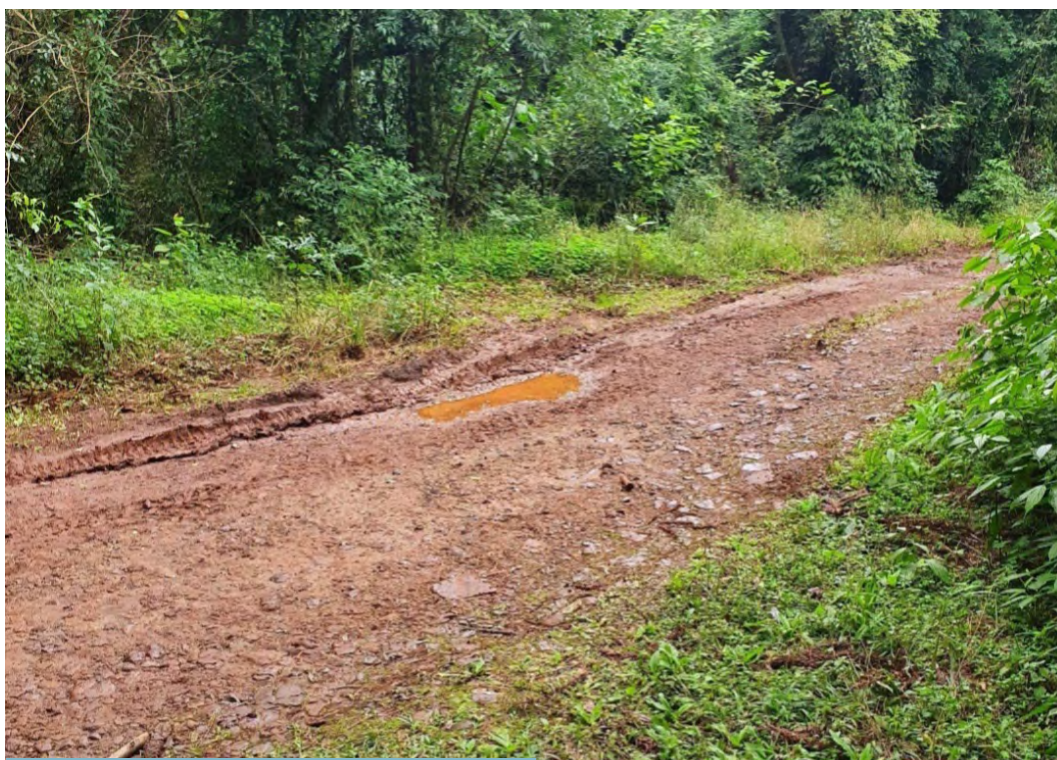
Figura 6. Caminho rural com solo expansivo

Além disso, em outras condições de solo, mais expansivos, o caminho sem nenhum tipo de drenagem favorece a ocorrência de deformações na presença de água (Figura 6). Para mitigar essas ocorrências de forma pouco onerosa, deve-se investir em drenagem e na plataforma de terraplenagem elevada. Caso contrário, devem ser implementadas ações de estabilização granulométrica, utilização de geogrelhas, estabilização (cal ou cimento) ou mesmo a sua remoção e substituição, todas estas soluções de alto custo.

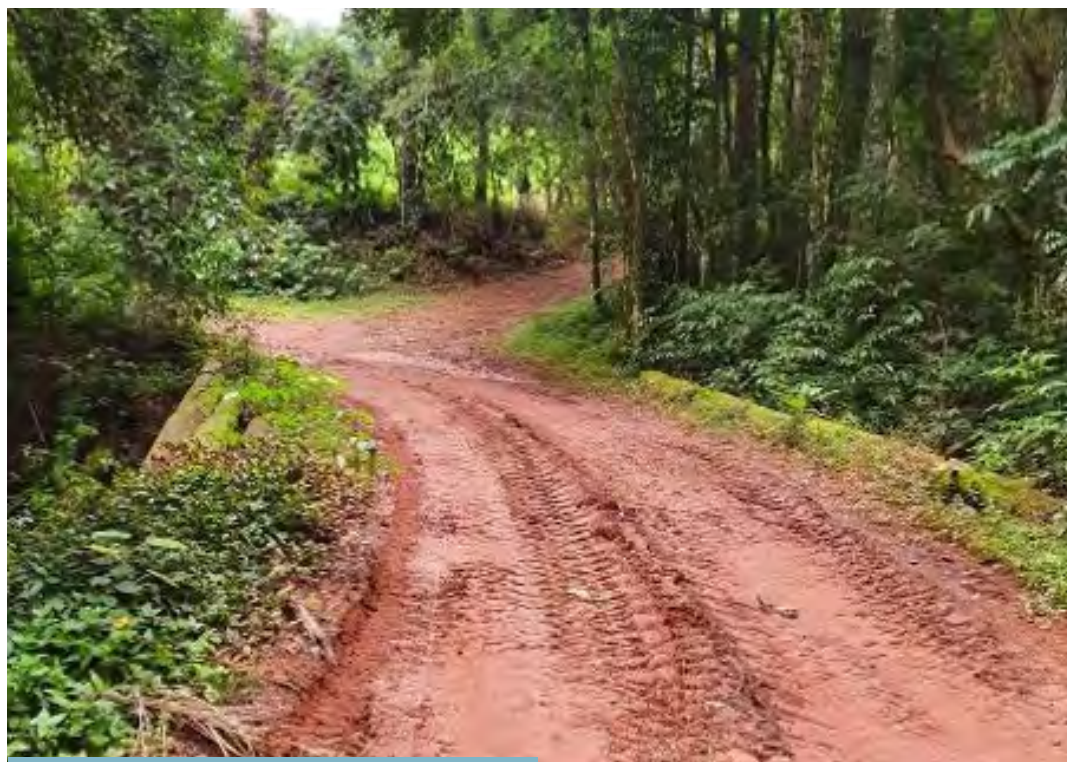
Figura 8. Seção Transversal sem abaulamento

A seção transversal quando inadequada geralmente é causada pela falta de abaulamento e declividade para escoamento da água. Sempre que possível, deve-se evitar seções enterradas/ encaixada (mais baixas que o perfil da faixa de domínio), pois geram acúmulo de água na plataforma rodante, fator de aceleração de deterioração.

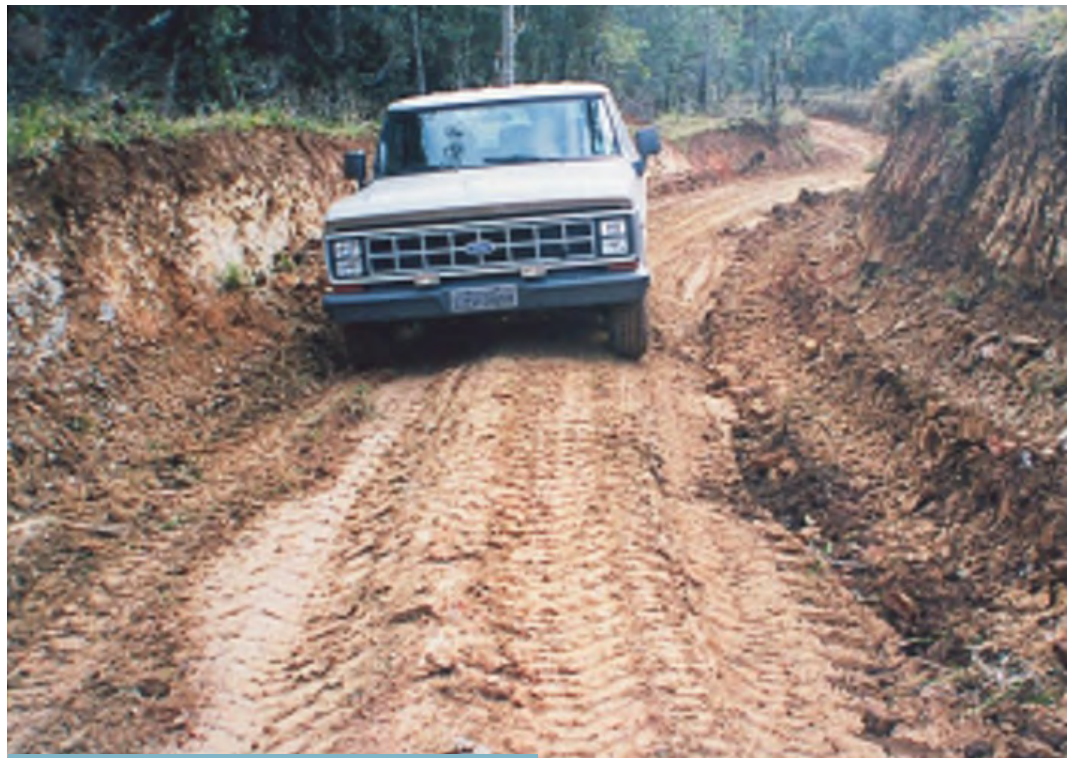
Figura 9. Problemas na plataforma encaixada

O trabalho de Baesso e Gonçalves (14) apresenta um exemplo deste caso na Figura 9.

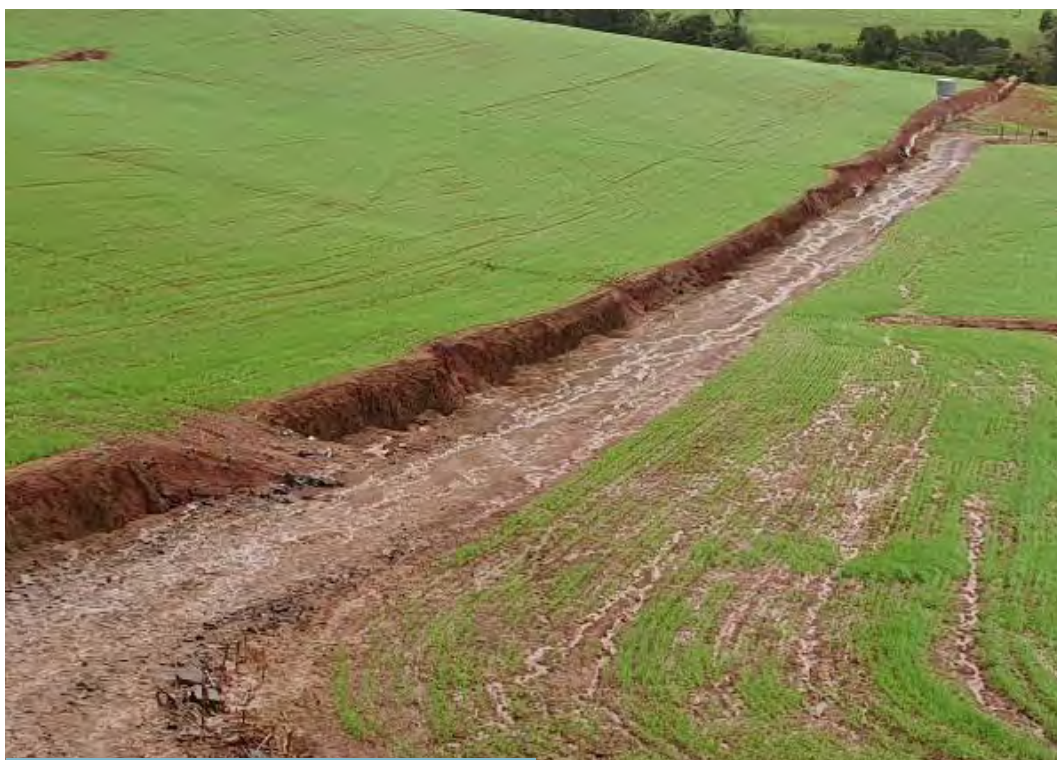
Figura 10. Drenagem inadequada

O problema de drenagem inadequada é comum e se deve ao acúmulo de água na pista por falha ou falta dela. Dessa forma, a água se acumula causando buracos, fragilidades ou até mesmo criando valetas na pista para encontrar uma saída. Figura 10.

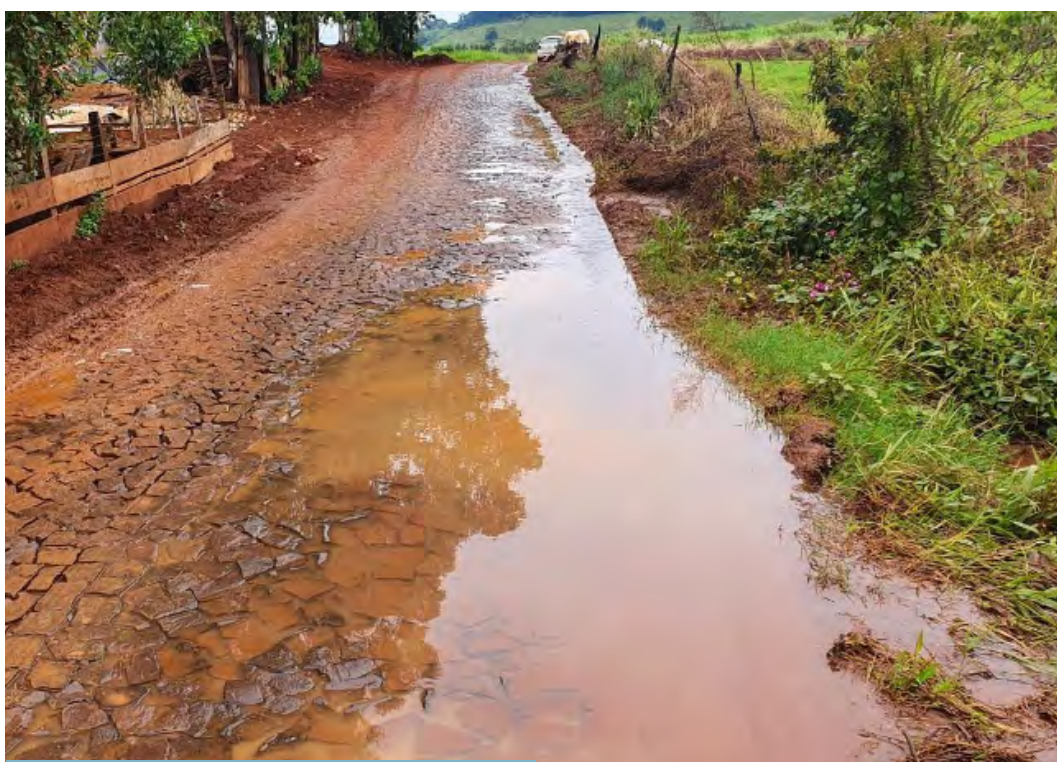
Figura 11. Drenagem inadequada e plataforma estreita

Para estradas rurais, a plataforma deve ser protegida da ação da água, que aliada ao tráfego intenso causa sérios danos ao pavimento. A Figura 11 mostra esse efeito em um pavimento com pedras.

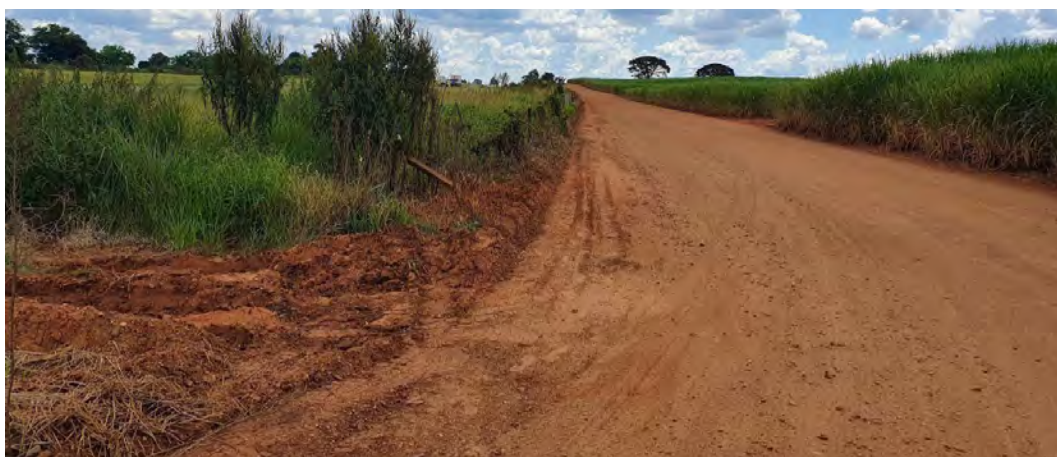
Figura 13. Geração de poeira

A geração de poeira é consequência das camadas de materiais finos, geralmente em excesso. Essa patologia é uma das mais agressivas porque não pode ser considerada simplesmente como uma nuvem de poeira. Seus danos estão relacionados à segurança (causando acidentes), saúde humana e animal (doenças inflamatórias e alérgicas), agricultura (cultivo de alimentos nocivos), economia (deterioração da durabilidade de veículos e equipamentos) e também contribui para ondulações e deslizamentos devido ao acúmulo de materiais finos na superfície. Seu aparecimento é muito comum em solos arenosos e lateríticos e em períodos de estiagem. A Figura 13 apresenta um exemplo.

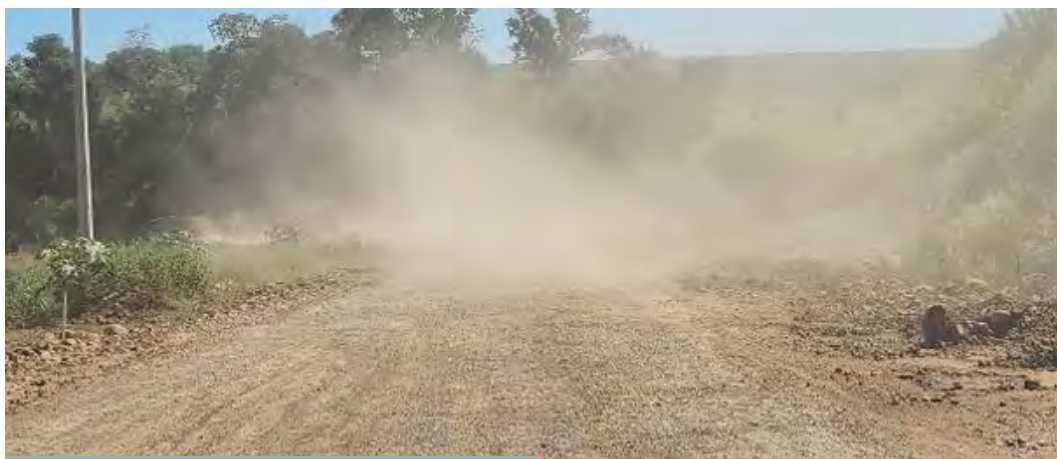
Figura 14. Formação de poeira

Baesso e Gonçalves (14) sugerem que a formação de poeira depende do volume de tráfego, velocidade do veículo e granulometria do solo (Figura 14). Uma das soluções para sua correção é o uso de estabilizadores químicos com clorito de cálcio e clorito de magnésio, lignosulfatos. Também são aplicadas estabilizações com solo brita ou cascalho.

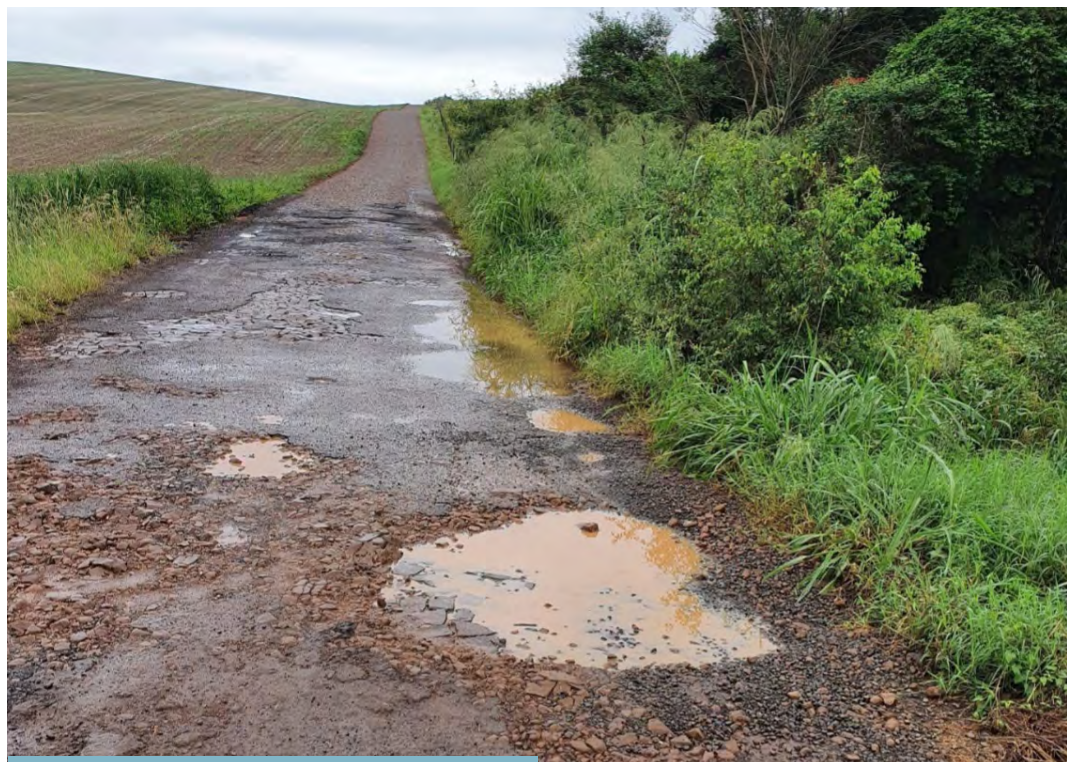
Figura 15. Formação de buracos

Quando isoladas, devem ser prontamente corrigidas, tendo em vista que esta patologia é a mais grave em termos de danos aos veículos, tempo de viagem e condições de rodagem. A Figura 15 apresenta uma ilustração do defeito.

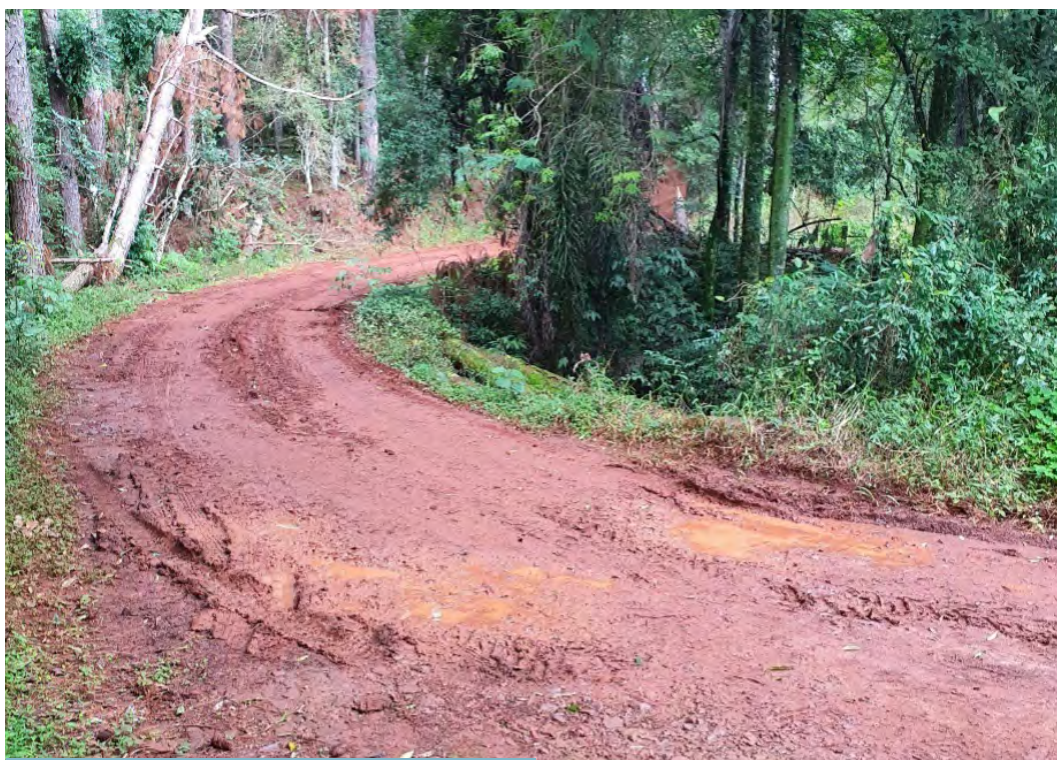
Figura 16. Formação de atoleiros

Os afundamentos ou trilhas de rodas nos caminhos rurais estão associados à baixa capacidade de suporte do subleito, geralmente na presença de água. Essas deformações ocorrem com a passagem do tráfego, principalmente quando as condições de drenagem não são adequadas e se associam a pontos de baixa velocidade. Seu acúmulo pode tornar a estrada intransitável, gerando atoleiros com frequência. A Figura 16 ilustra o problema.

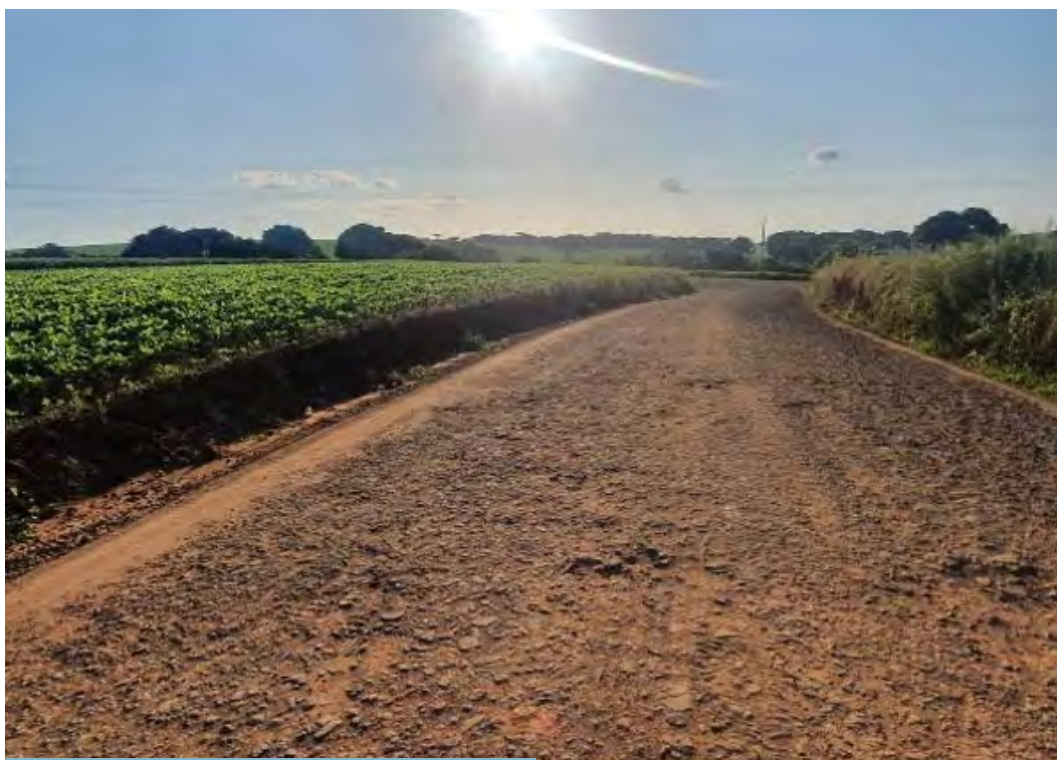
Figura 17. Perda de agregados

A perda de agregados é consequência do volume de tráfego e da velocidade de operação da via. Estes geram o desprendimento do revestimento e sua deterioração. A substituição desses materiais, o nivelamento e a manutenção com reparos localizados são soluções de baixo custo que evitam a formação de buracos e seu posterior agravamento durante a ocorrência de chuvas (Figura 17).

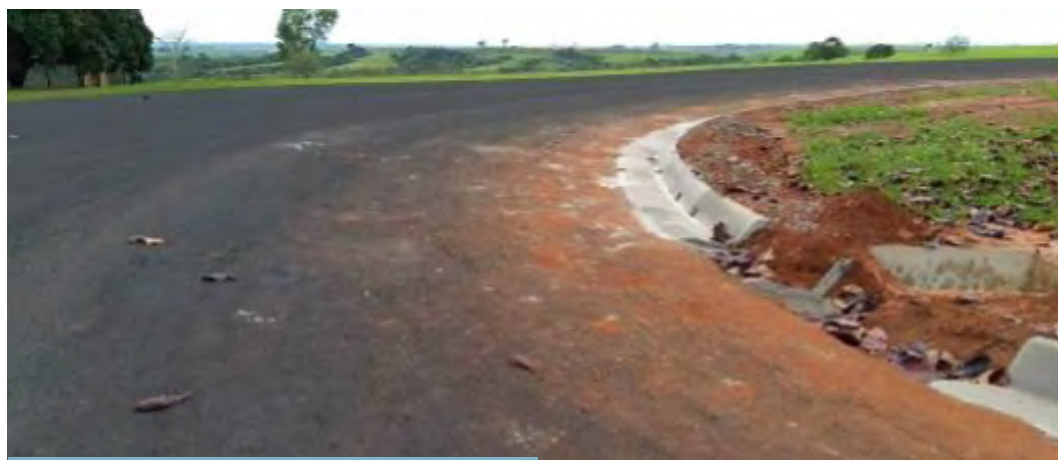
Figura 18. Sistema de drenagem superficial adequado

Um exemplo, em uma estrada secundária bastante inovadora, foi a execução de uma camada de microrrevestimento asfáltico a frio executado sobre o solo local compactado, com boa inclinação na plataforma, canaletas de concreto e uma caixa de armazenamento de água.

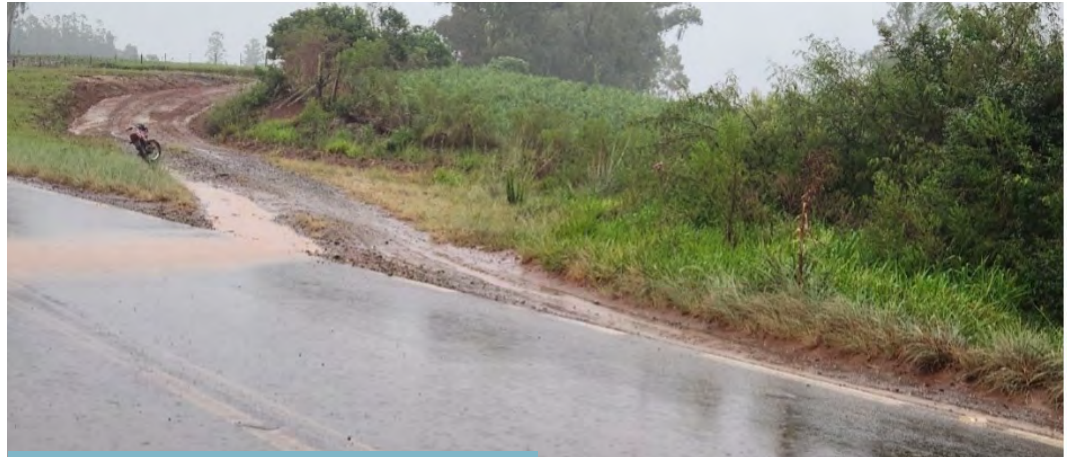
Figura 19. Sistema de drenagem superficial inexistente

No caso a seguir, observa-se uma ligação entre uma estrada rural e uma estrada de ligação que não atende aos requisitos de geometria. A precariedade na drenagem superficial faz com que a água escoe pela plataforma da estrada pavimentada, ocasionando sérios problemas de segurança e risco de aquaplanagem em períodos de chuva.

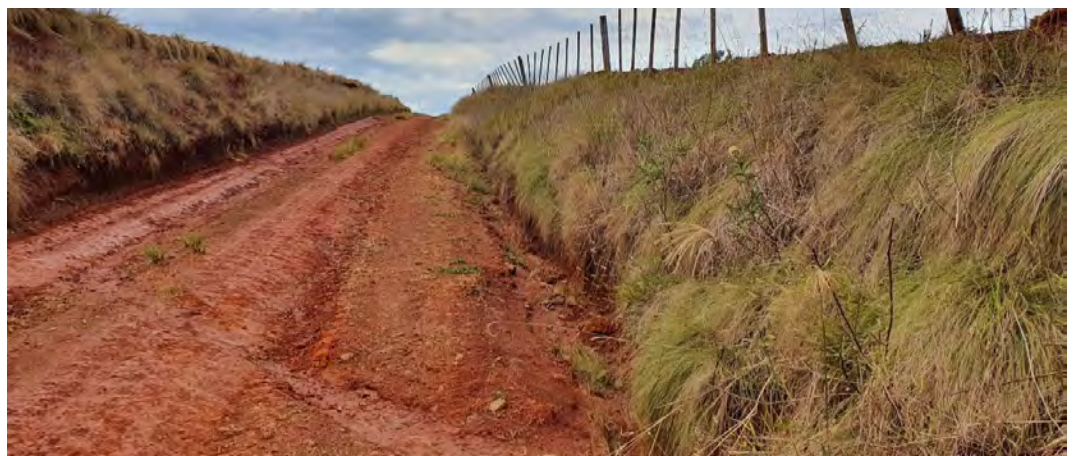
Figura 20. Sistema de drenagem superficial inadequado

A execução de bigodes inibe o aparecimento de acúmulo de água e a formação de atoleiros. A necessidade de implementá-lo pode ser vista abaixo. A segunda imagem mostra que, da mesma forma, a própria comunidade pode adotar soluções mais rudimentares para direcionar a água para longe da plataforma.

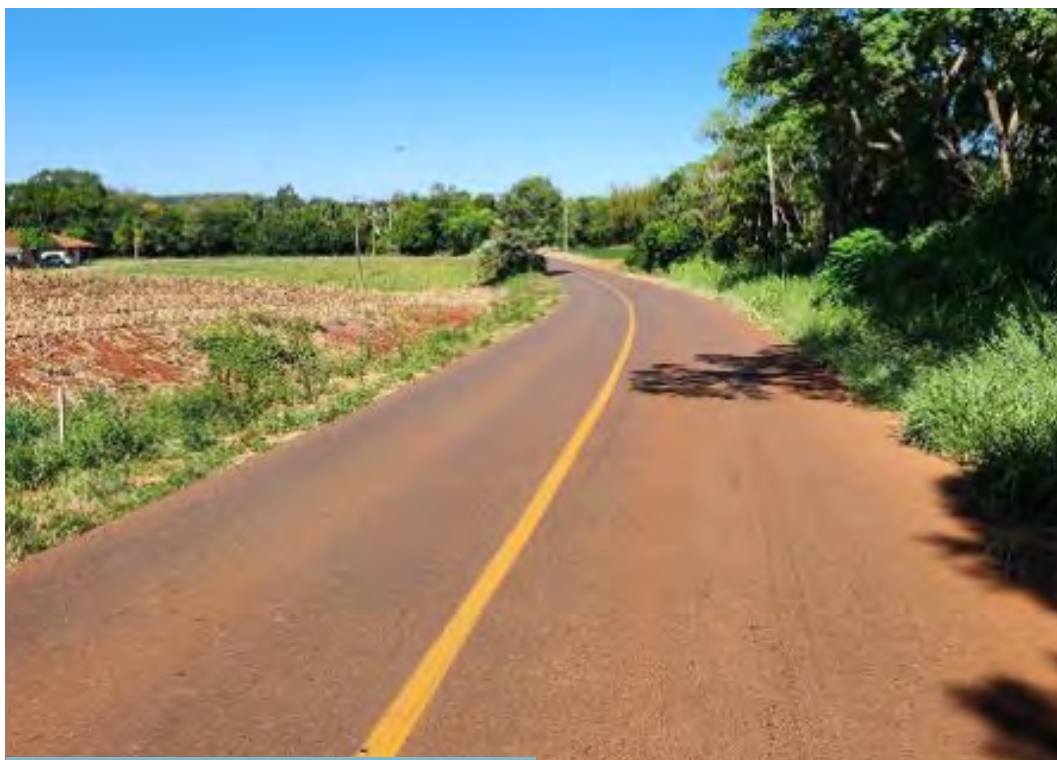
Figura 21. Boas práticas

A figura a seguir mostra uma boa prática de drenagem e segurança, pois além de criar uma boa declividade, eliminando possíveis pontos de acúmulo de água, foi preservada a cobertura vegetal. Esta é uma boa prática e de baixo custo que reduz muito a necessidade de gastos de manutenção. Contudo, a roçada deve ser realizada continuamente, para que não seja um elemento que mantenha a água na superfície ao invés de promover seu escoamento.

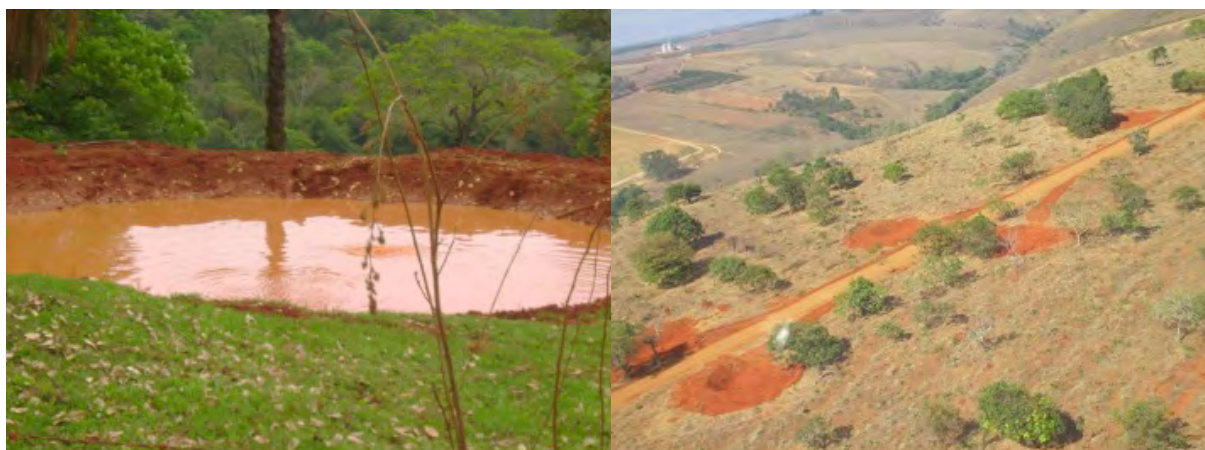
Figura 22. Bacias de captação ou “barraginhas”

Em muitas regiões do Brasil ocorrem períodos chuvosos concentradas e intensos, tornando-se necessária a criação de bacias hidrográficas ou caixas de retenção como medida protetiva e proativa. Essas bacias evitam a erosão, a sedimentação e até o uso agrícola dessa água.

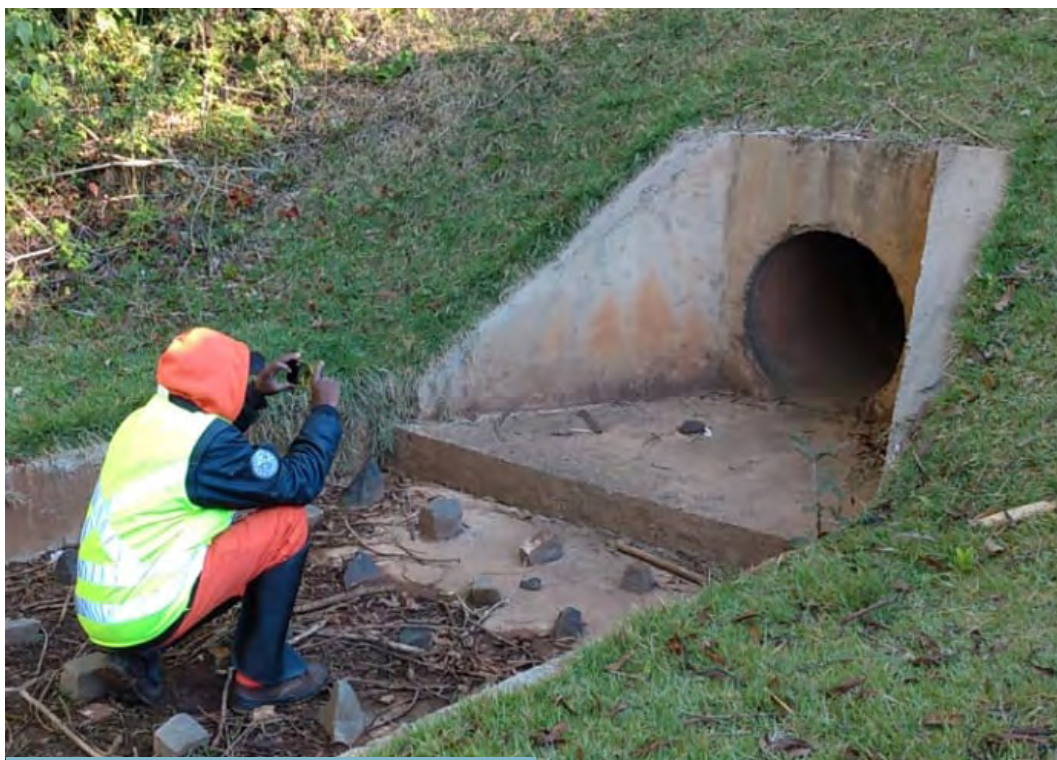
Figura 23. Inspeção de drenagem

A importância da drenagem corrente e profunda para escoamento das águas se faz com a construção de galerias e até dissipadores de energia. Nesse sentido, reduzir a velocidade da água e afastá-la da estrada são essenciais.

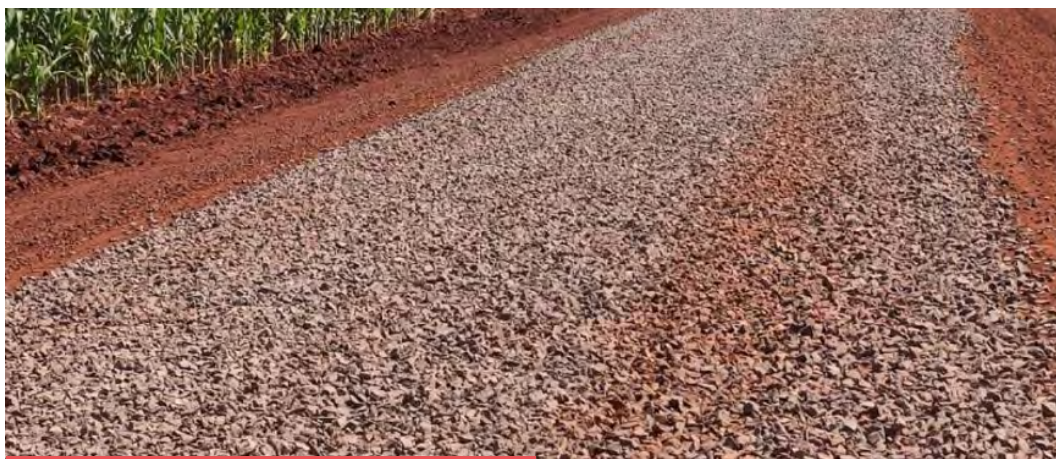
Figura 24. Revestimento primário com solo brita

A prefeitura de Assis Chateaubriand, no oeste do Paraná, município de aproximadamente 34.000 habitantes e com muita atividade agrícola, adotou serviços de melhoria da plataforma das vias com correções de abaulamento e regularização da camada, seguidos pelo revestimento primário com solo brita. Esta solução de melhoria das condições de tráfego nas suas estradas rurais permite a boa circulação, tanto no inverno como verão.

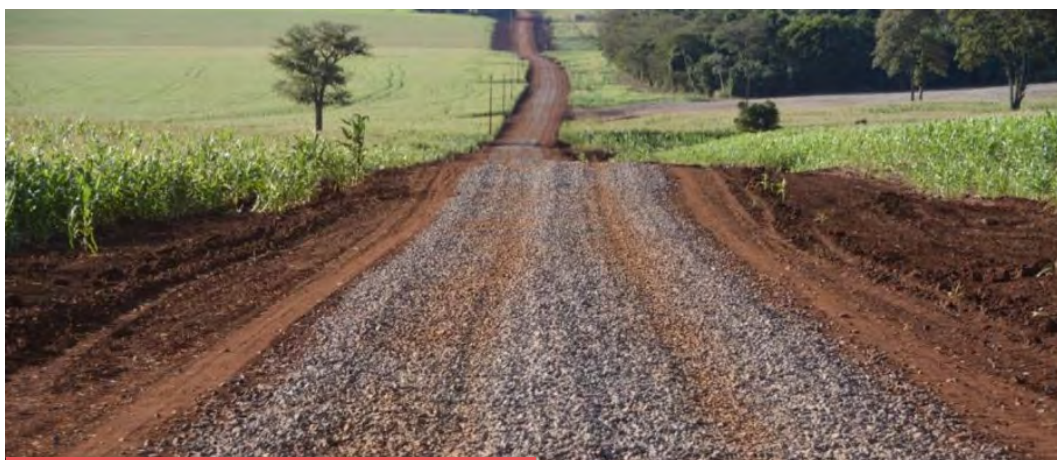
Figura 25. Revestimento solo brita

Estes serviços foram realizados em convênio financeiro entre a Itaipú Binacional e recursos próprios. Conforme relato da administração local, os resultados são satisfatórios e a técnica já foi utilizada em aproximadamente 20 km de estradas rurais. A seguir, a imagem de um trecho em serviço, sendo o desempenho satisfatório para a comunidade.

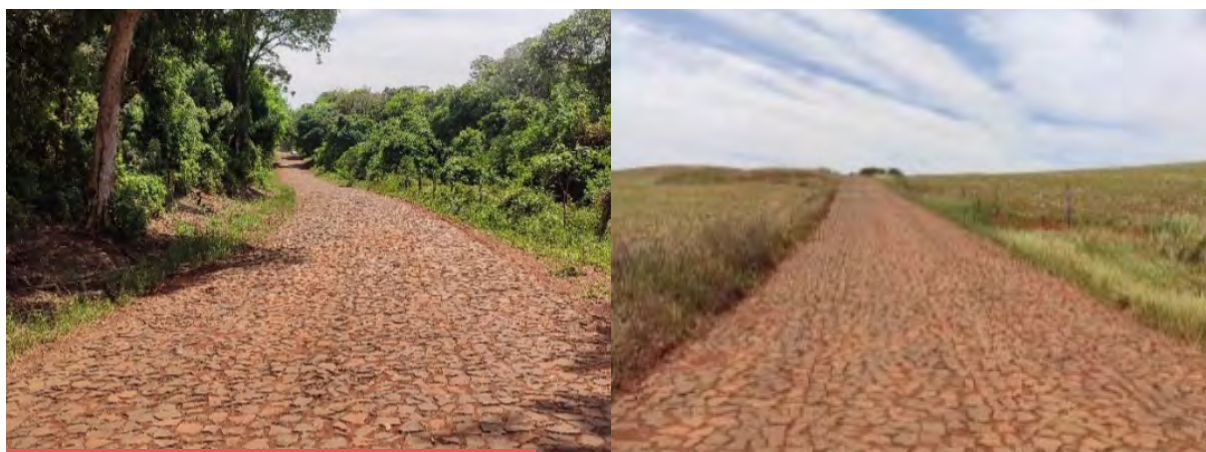
Figura 26. Revestimento com pedras irregulares

Alguns municípios com grande disponibilidade de pedras basálticas utilizam esta técnica de pavimentação nos caminhos rurais como forma de promover maior qualidade de rolamento nas principais ligações entre cidades e comunidades rurais importantes. A Figura a seguir mostra dois diferentes municípios.

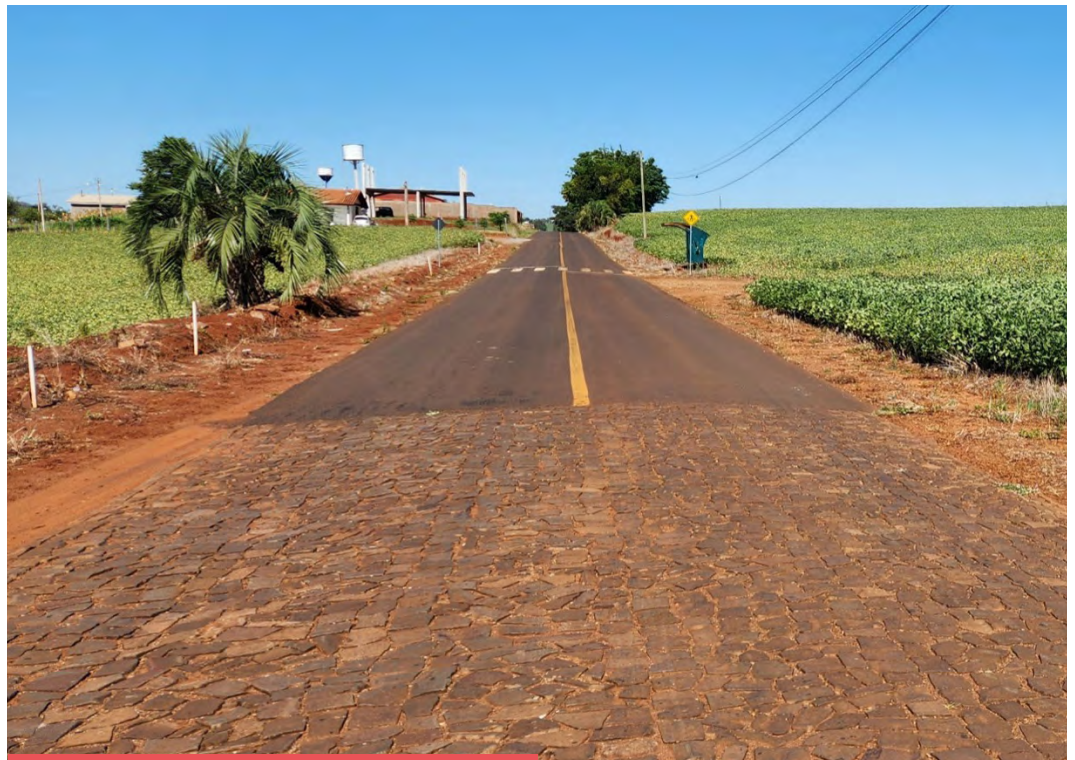
Figura 27. Restauração sobre pedras

Esta solução, com o passar do tempo e acúmulo do tráfego, tende a criar um certo nível de desconforto ao usuário, principalmente se a drenagem e manutenção forem negligenciados. Os municípios buscam, como medida de manutenção, sua pavimentação com camada asfáltica diretamente sobre as pedras (com espessura de 3 a 5 centímetros). A Figura a seguir mostra um caso.

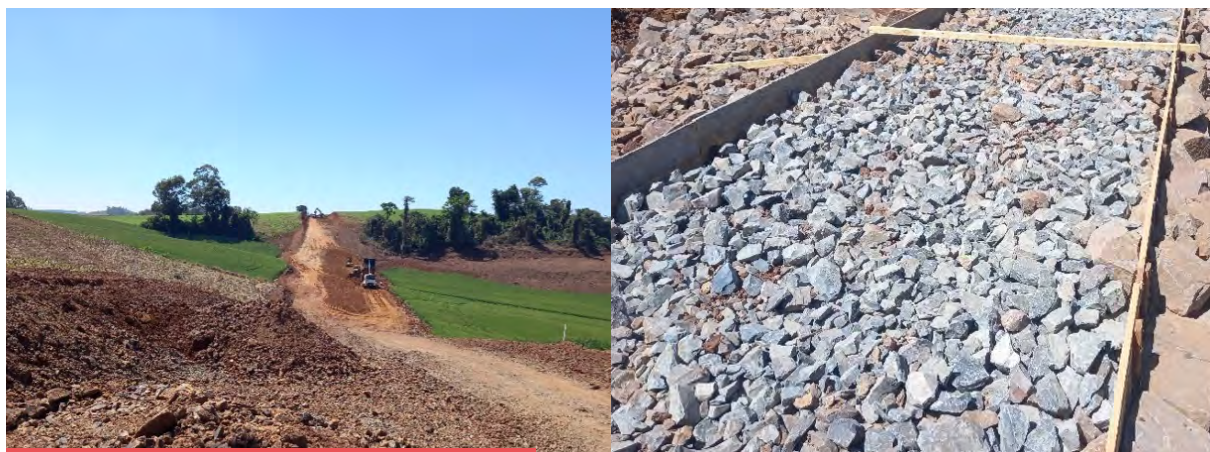
Figura 28. Implementação de caminhos rurais

A figura seguinte mostra uma obra de implantação de pavimentos em caminhos rurais e a construção de dispositivos de drenagem.

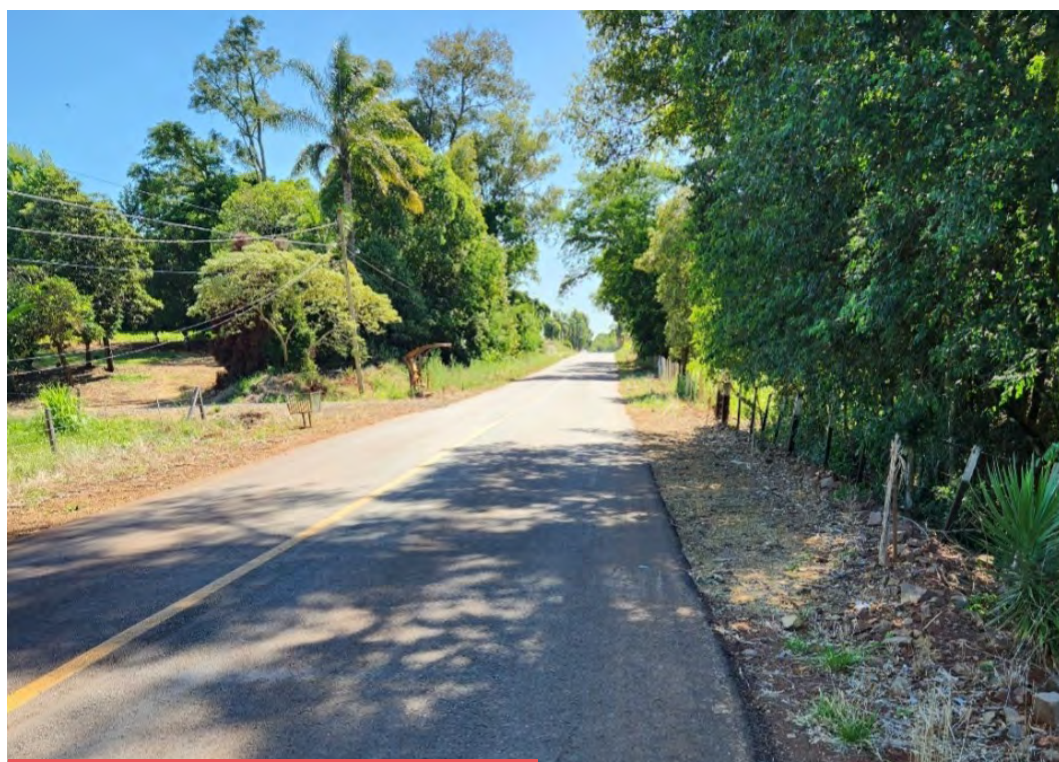
Figura 29. Camada asfáltica sobre pedras

Além disso, em caminhos rurais devem ser inseridas sinalizações e redutores de velocidades para que não ocorram acidentes e atropelamentos, pois a tendência é que os motoristas dirijam com velocidades mais elevadas. Devem ser implantados acostamentos para a comunidade se deslocar com segurança e implementados sistemas de drenagem adequados. Do contrário, esta ação de pavimentação terá baixa durabilidade e será um gerador de problemas.

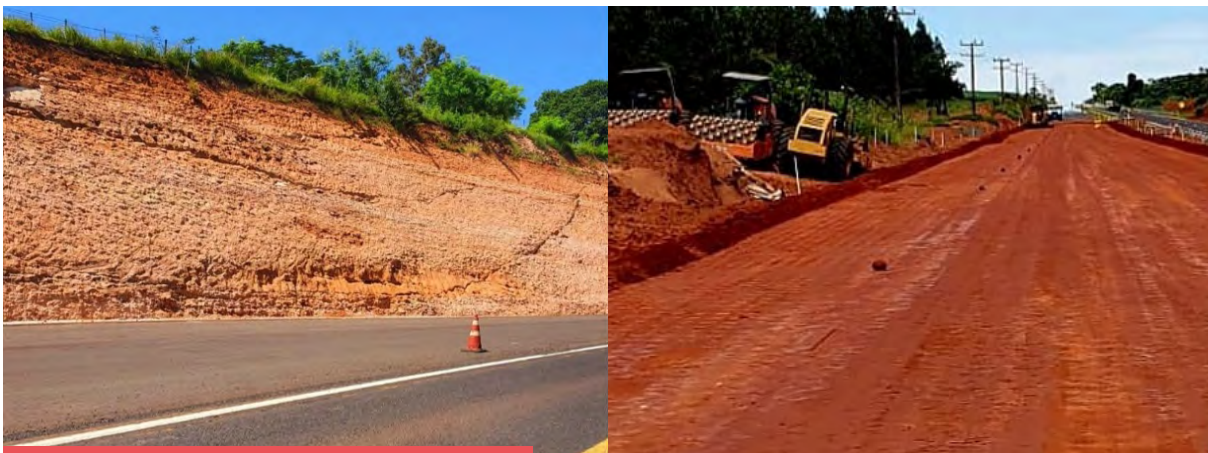
Figura 31. Ocorrência de solo laterítico

O perfil da estrada mostra as ocorrências mais superficiais de solo lateralizado e o solo saprolítico abaixo, com suas erosões. Na execução desta via, pode-se observar o uso de solo laterítico.

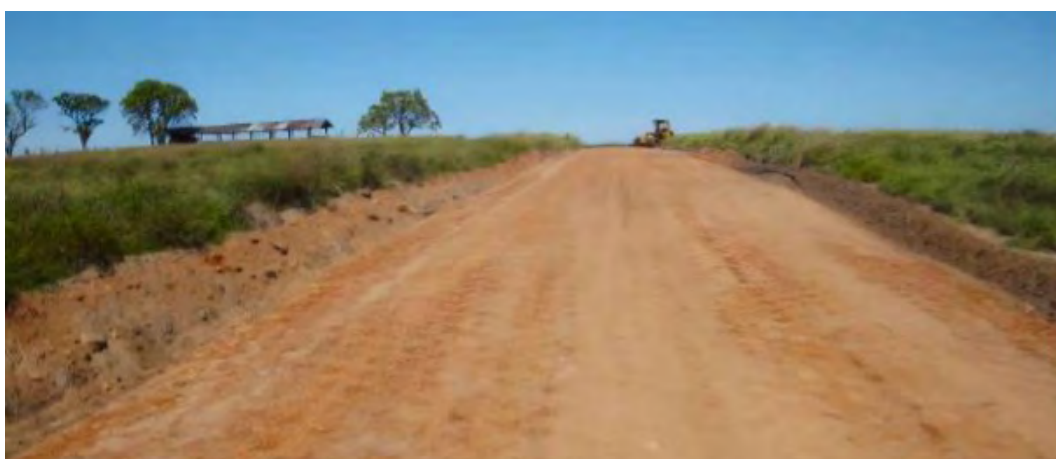
Figura 32. Mistura de argila laterítica com brita em trechos experimentais

Veloso et al (26) realizou uma avaliação do comportamento destes materiais para o uso na pavimentação da BR-163 no estado do Pará, visto que o custo de transporte dos materiais que atendiam as metodologias clássicas eram muito elevados na região amazônica. O estudo tinha como objetivo permitir o uso dos solos in natura para as camadas de pavimentação, levando em conta que os solos da região se desenvolveram a partir de grandes depósitos sedimentares gerando espessos depósitos de materiais finos com características lateríticas. Já Nervis (27) realizou o estudo de dois trechos experimentais com uma mistura de argila laterítica com pedregulhos como camada de rolamento de vias vicinais.

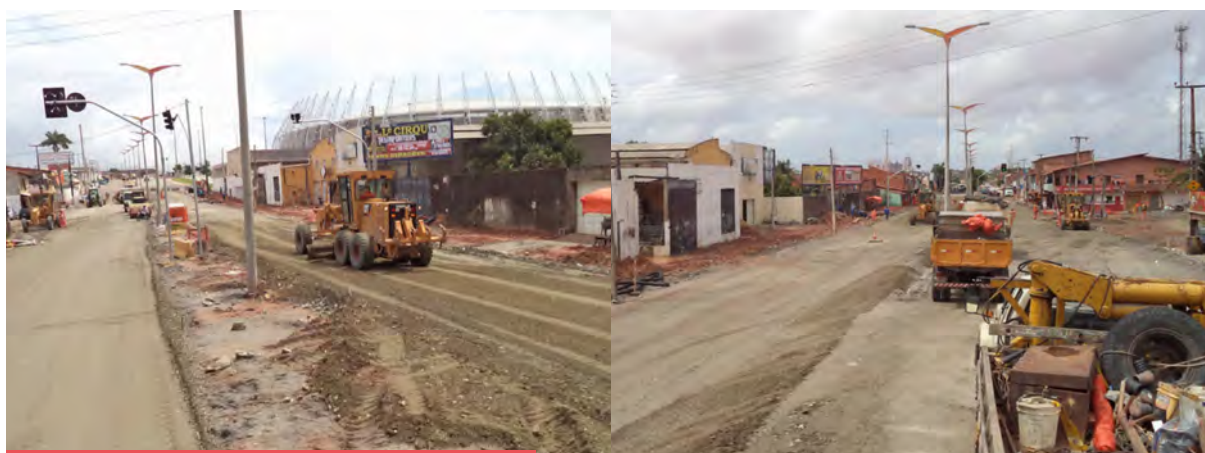
Figura 33. Execução do trabalho

O estudo de custos realizado demonstra que a aplicação da técnica pode ser uma boa alternativa para pavimentações de baixo custo e caminhos rurais, pois além de atender as especificações de serviços apresenta uma redução de custos significativa para os municípios, acima de 50% neste item. Associado a isto, há benefícios intangíveis para a população e o meio ambiente, com o reaproveitamento de resíduos. Nas Figuras a seguir são apresentadas imagens da obra.

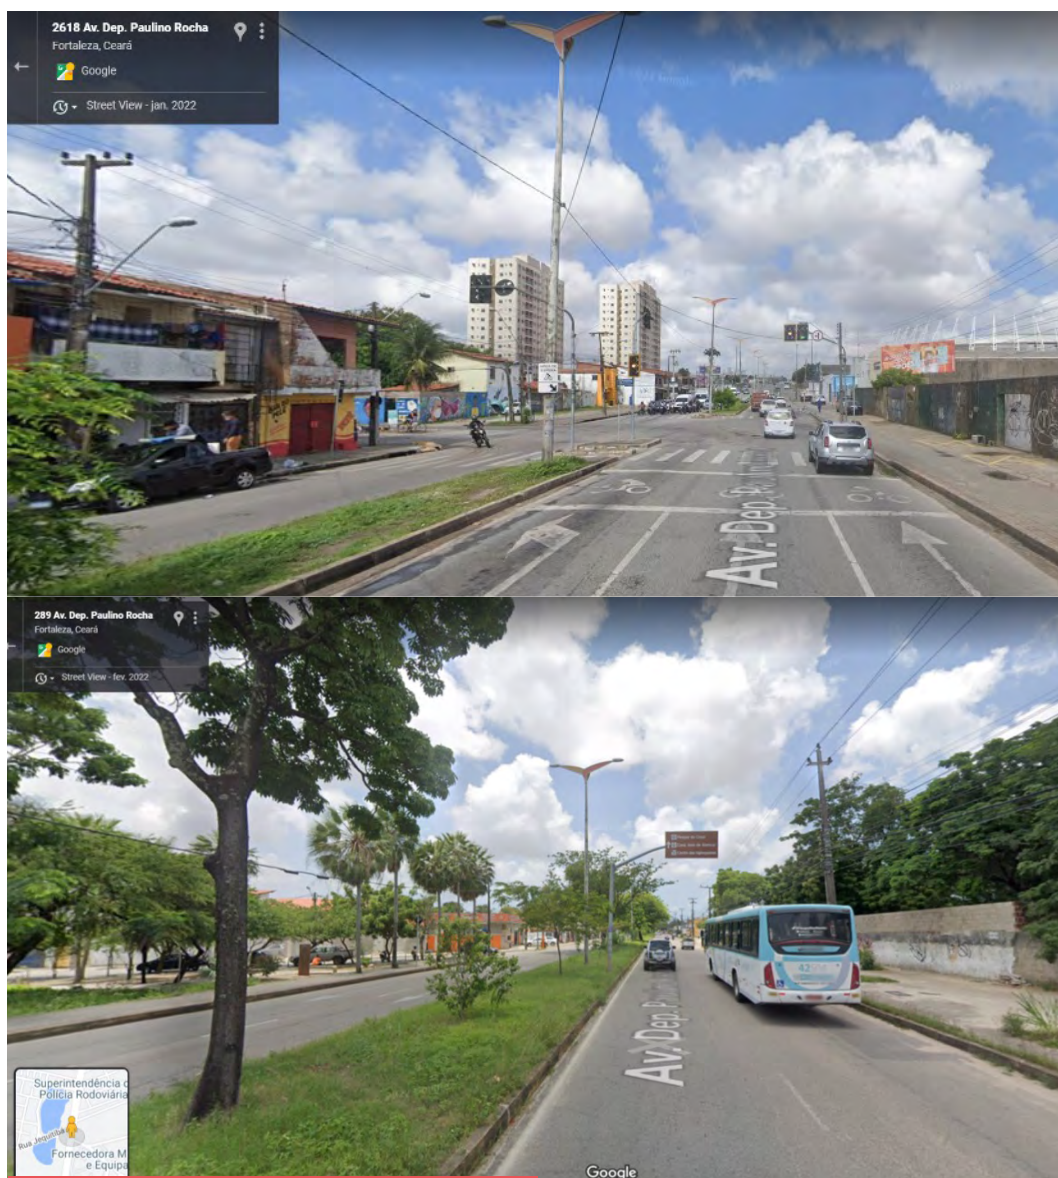
Figura 34. Avenida Paulino Rocha, 2022

Para um retrato da condição atual, apresentamos uma imagem do Google Maps para esta avenida que, passados quase 10 anos, transformou-se numa ligação importante no município.

Por estas imagens, de fevereiro de 2022, observa-se a ocorrência de trincas e reparos localizados, associadas ao tráfego importante. Contudo, o pavimento aparenta um desempenho aceitável. Portanto, esta é uma técnica que pode ser incorporada ao mix de soluções para caminhos rurais, seja para uma estabilização ou até mesmo como revestimento.

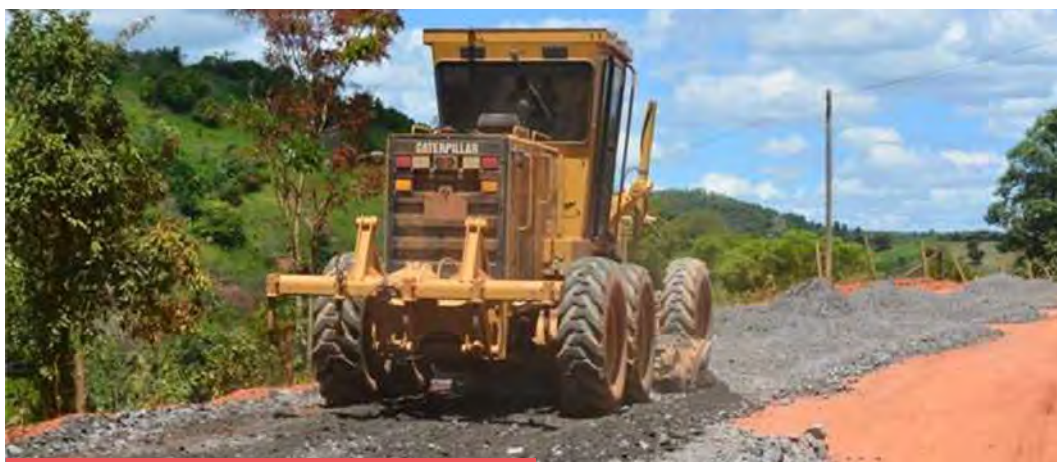
Figura 35. Revestimento primário em aço. Alpercata - MG

Nas diversas regiões do Brasil onde há indústria siderúrgica também são abundantes seus agregados/sucatas, que podem ser utilizados em estabilizações com propriedades de redução de expansão e ganho de resistência. Podem ser utilizados em estradas em camadas de base, inclusive especificações DNIT 406 /2017 (33). Mas também como camada de revestimento, como é o caso do município de Alpercata/MG, com população de cerca de 7.000 habitantes, que já realizou obras através de uma siderúrgica (34), melhorando a qualidade de estradas rurais com sustentabilidade e baixo custo.
