# **ESTRADAS RURAIS**

Estradas rurais, uma porta para o desenvolvimento e conectividade territorial / Brasil

Editor: CAF

Aislan Buhler

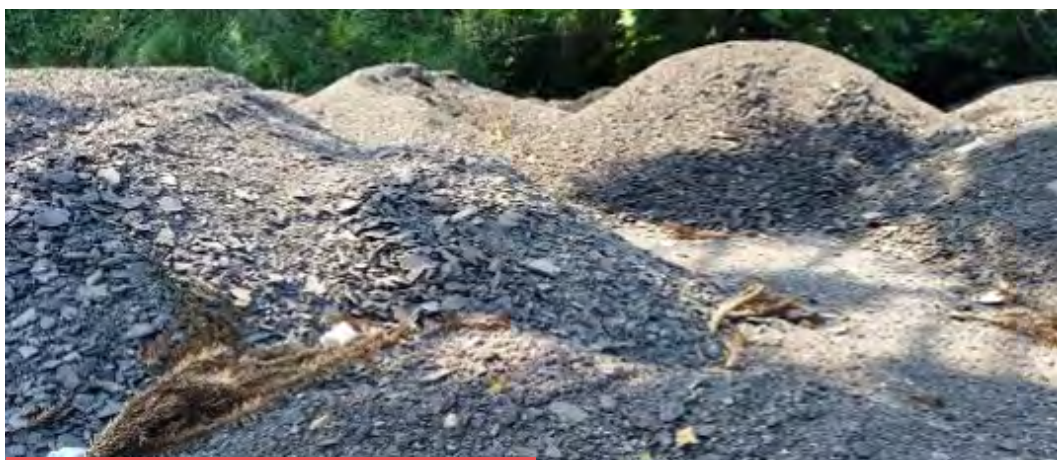
Figura 36. Material fresado

A utilização em estradas rurais vem crescendo gradativamente, principalmente com a utilização de material RAP de obras municipais. Estes materiais estão sendo reservados e aplicados em revestimentos primários em seus municípios. A ilustração a seguir mostra um depósito de material fresado, de forma comum e precária.

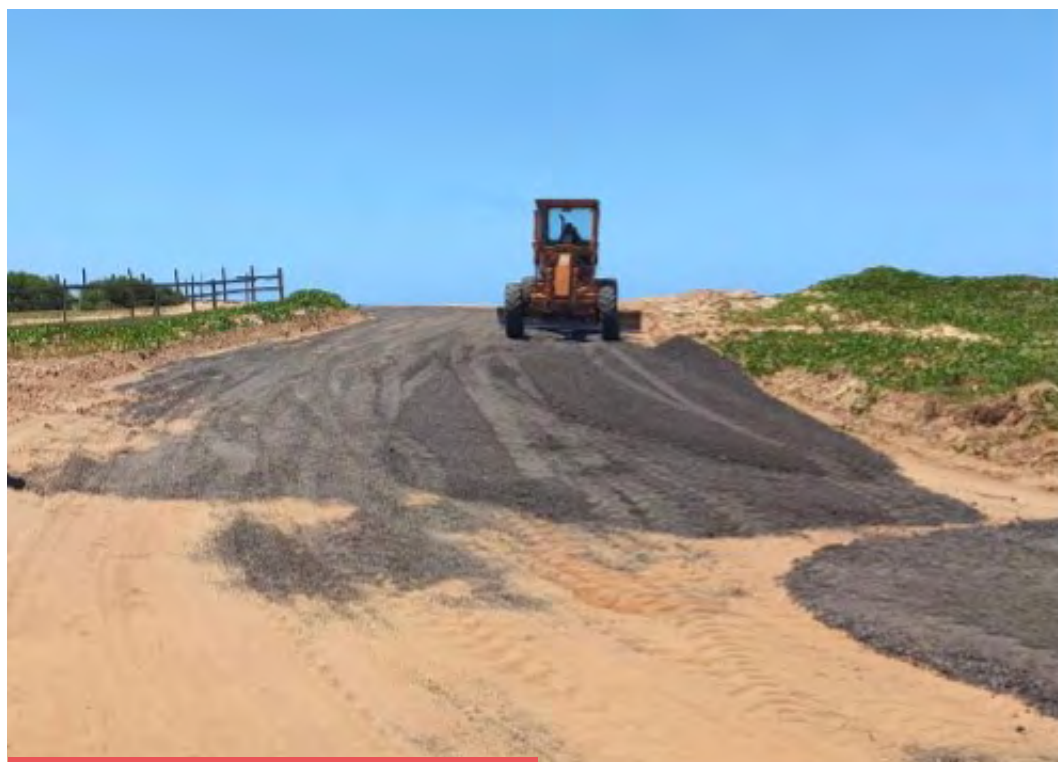
Figura 38. Revestimento com fresado. Campos (RJ)

Uso semelhante foi feito pela prefeitura de Campos, estado do Rio de Janeiro, utilizando material fresado em vias urbanas e em estradas rurais. Este trabalho foi realizado em março de 2022.

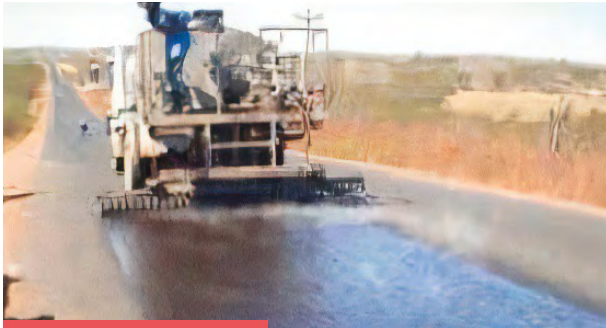
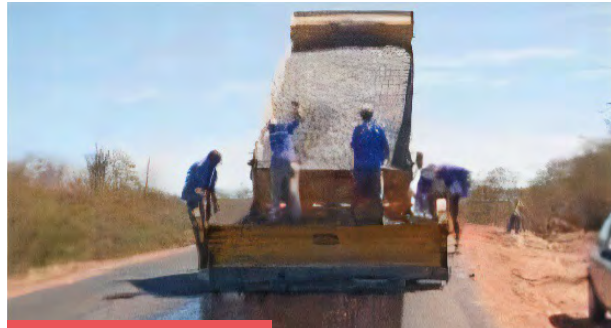
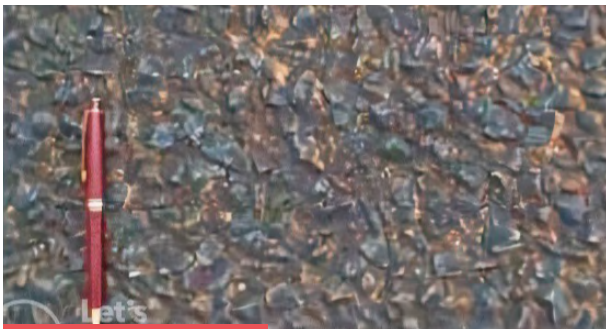
### FIGURA 39. EXECUÇÃO DO TRATAMENTO

(a) Aplicação de ligante

(b) Distribuição de agregados

(c) Correção de imperfeições

(d) Compressão dos agregados

(e) Aspecto superficial

(f) Vista geral

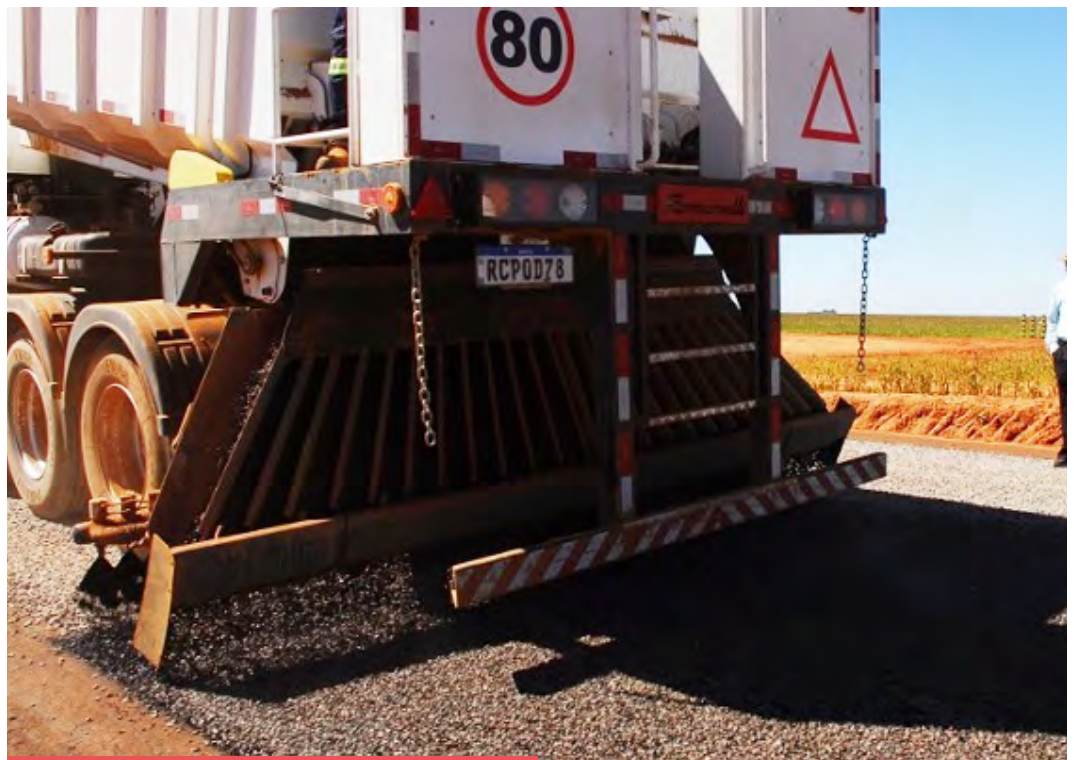
Figura 40. Execução de TSD na Bahia

Assim, se desmistifica a baixa produtividade e uso artesanal da solução, comprovada por um uso de alta produtividade e controle de qualidade superior.

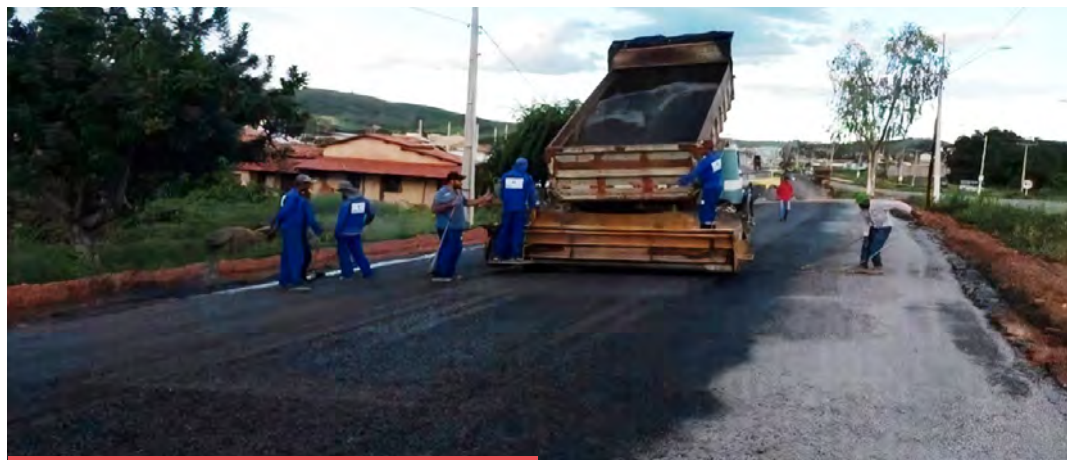
Figura 41. Execução de TSD em São Desidério (Bahia)

A seguir, algumas imagens que demonstram a facilidade de execução da técnica com equipamentos antigos ou modernos.

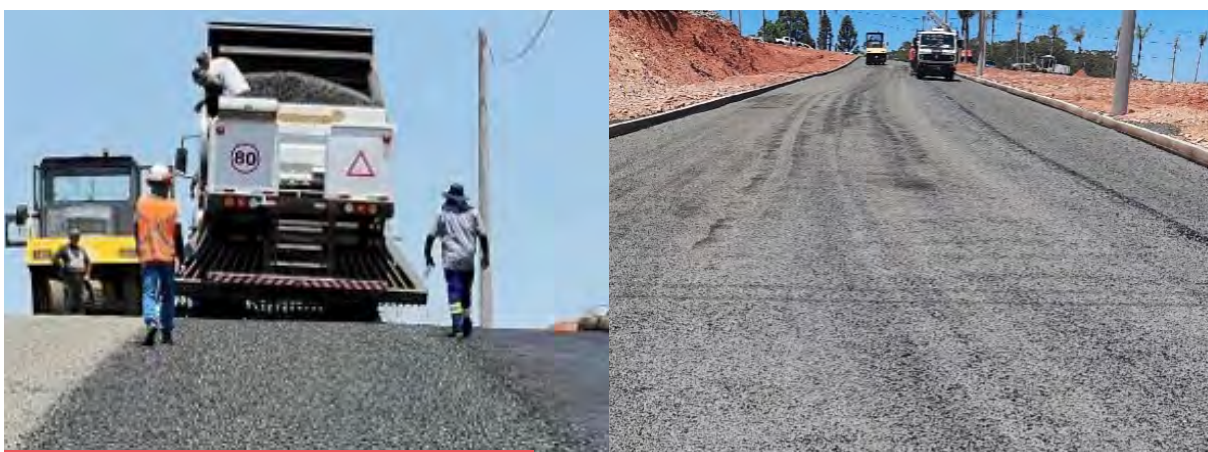
Figura 42. Execução de TSD com multidistribuidor

As Figuras a seguir mostram diferentes execuções de tratamentos superficiais, tanto em estradas rurais quanto em municípios.

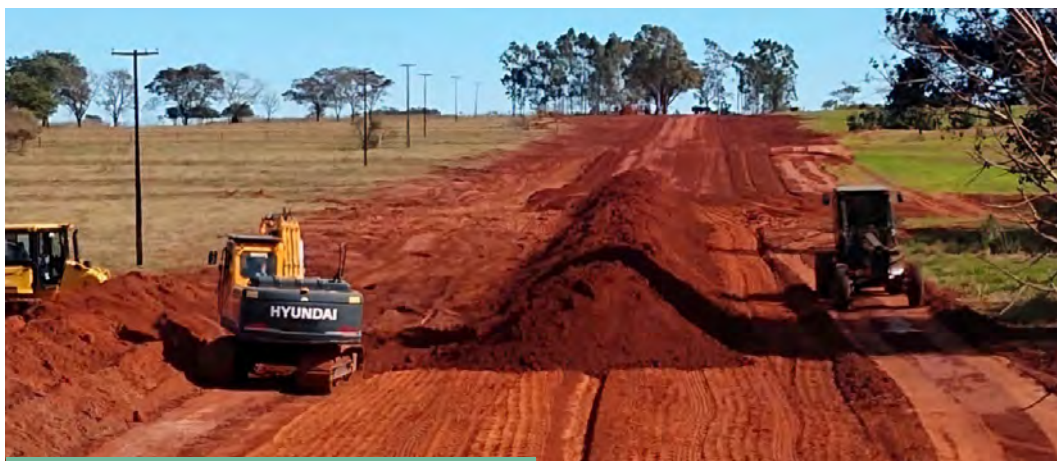
Figura 44. Patrulha Rural

Conforme o Portal da cidade de Loanda (46), desde 2018 esta ação possibilitou 66 km de melhorias nas estradas rurais nos 12 municípios consorciados, garantindo melhoria na trafegabilidade, desenvolvimento urbano e rural, além de promover o treinamento aos gestores públicos e técnicos. O convênio continua em andamento e vem sendo aprimorado para o atendimento aos municípios participantes. A Figura adiante mostra a realização dos serviços.

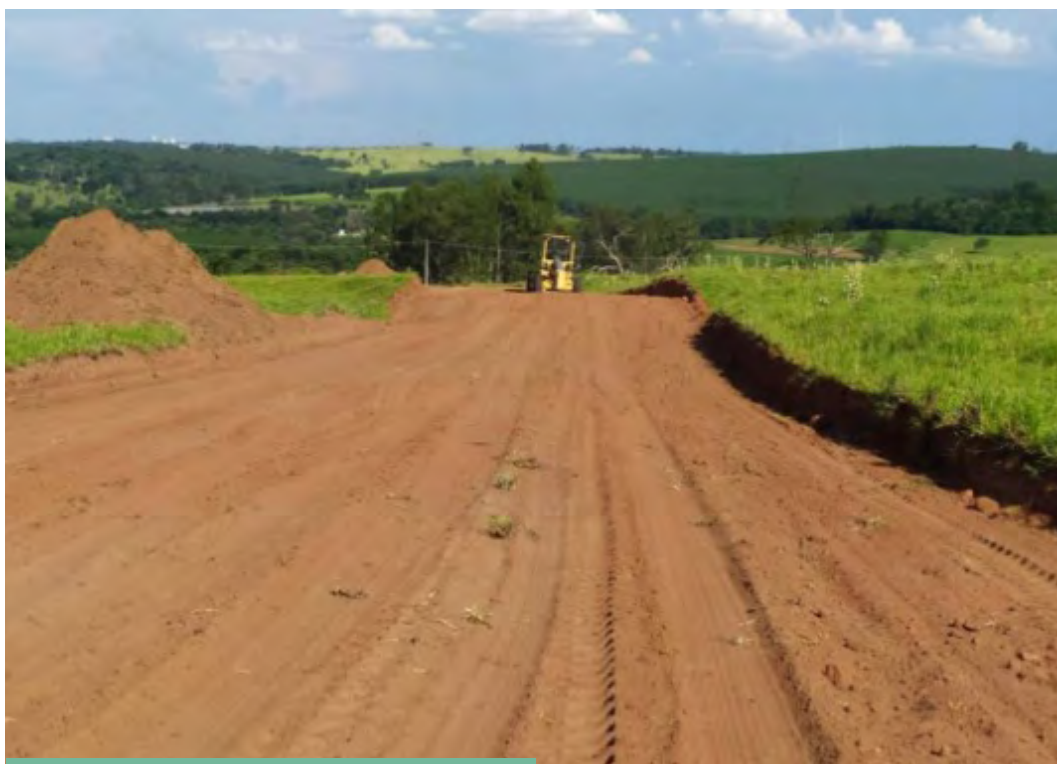
Figura 45. Programa “Melhor Caminho”

No âmbito deste programa, a cidade de Bauru (51) anunciou investimentos em 5,87km de vias neste município, com recuperação do revestimento, alteamento do greide, abaulamento da estrada e compactação do solo, com serviços adicionais de construções de saídas de águas pluviais e caixas de contenções.

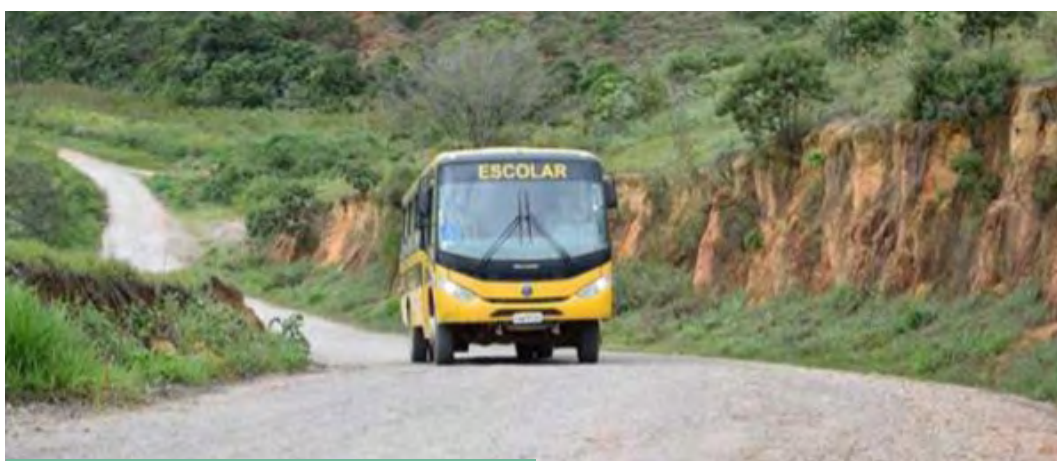
Figura 46. Caminhos do Vale

Os municípios ficam responsáveis pela execução dos serviços, misturando o agregado ao solo local e compactando a mistura. Este tipo de solução mostrou efetividade, principalmente em períodos de intensas chuvas, quando as estradas onde os serviços tinham sido executados se mantiveram trafegáveis.

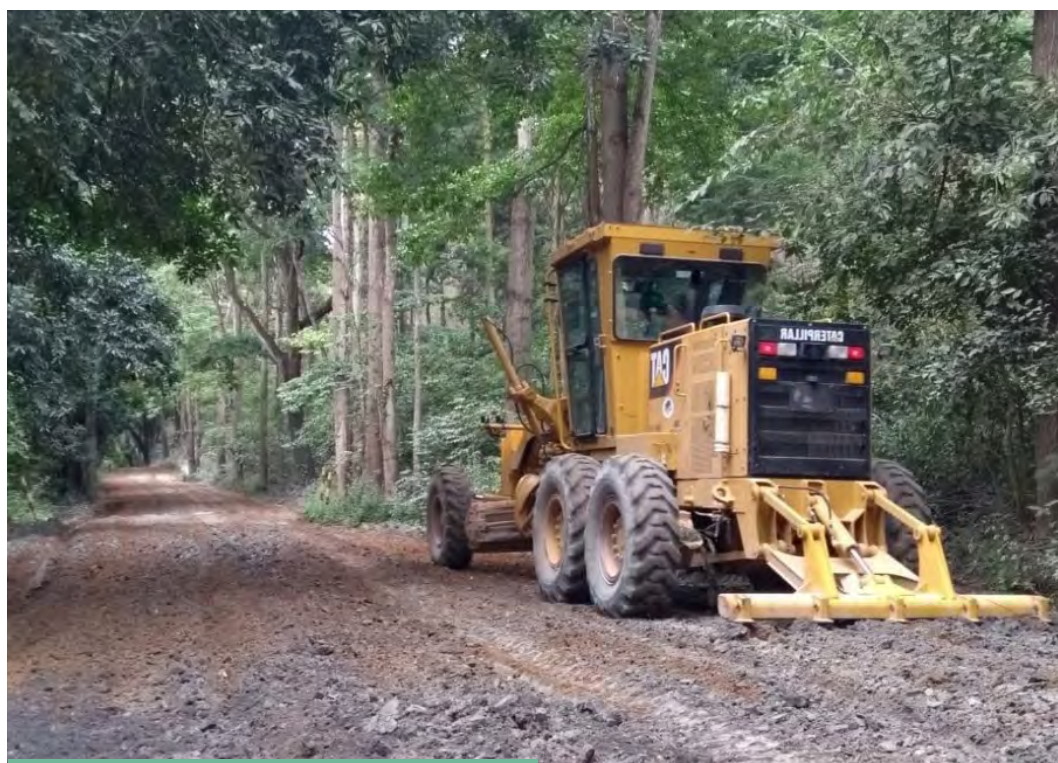
Figura 47. Vale do Aço

O programa faz tanto sucesso no Vale do Aço que outras indústrias aderiram à iniciativa sustentável. Cidades como Santana do Paraíso, Ipaba, Naque e Marliéria recebem o apoio desta nova empresa com maquinários e aplicação de materiais. Até agora, a empresa recuperou mais de 50 quilômetros de estradas rurais.
